## 改善箇所説明図

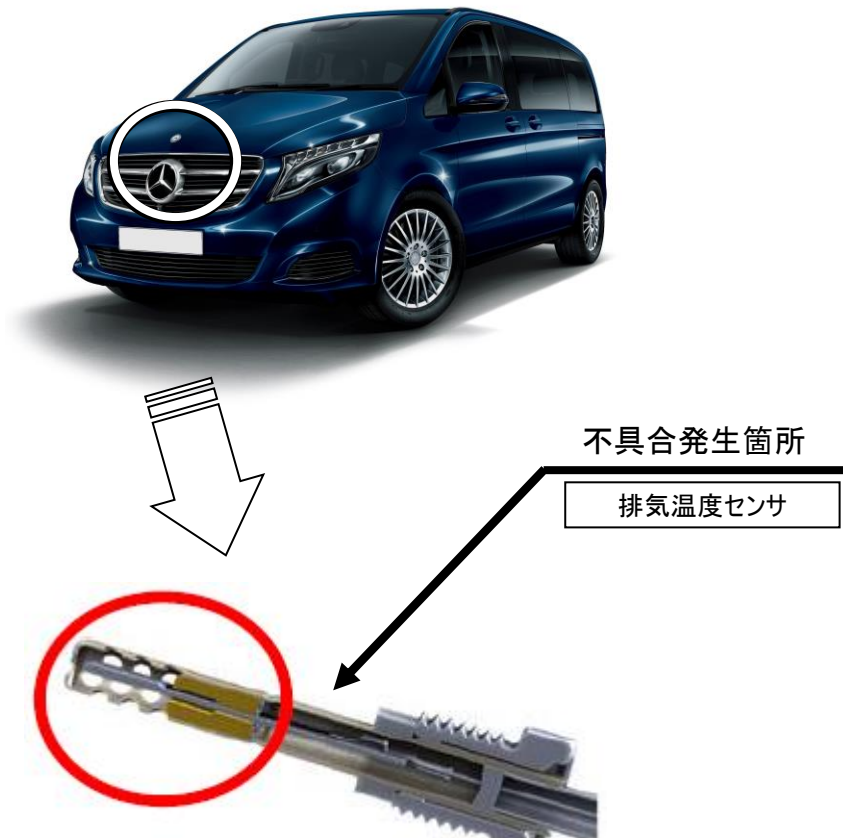
注：   は対策品と交換する部品を示す

ディーゼルエンジンの排気温度センサにおいて、耐久性検討が不十分なため、耐久力が不足しており、走行振動や熱により当該センサが破損するものがある。そのため、エンジン警告灯(MIL)が点灯し、排気ガス再循環装置(EGR)が停止して、排出ガスが規制値を満足しなくなるおそれがある。

全車両、排気温度センサを対策品と交換する。

識別：車台番号の付近に黄色ペイントを塗布する
