## 改善箇所説明図

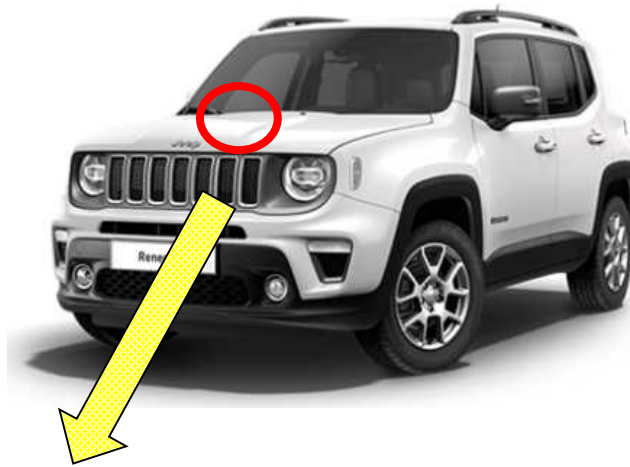
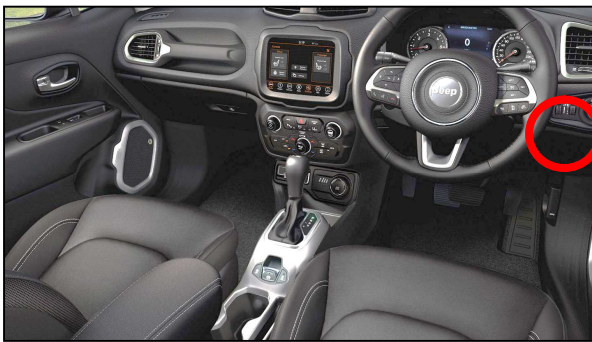
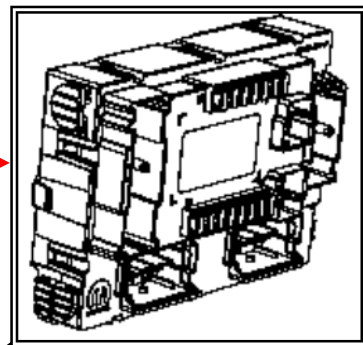
車室内

ボディコントロールモジュール

**基準不適合発生箇所**

LED 昼間走行灯を備えた車両において、ボディコントロールモジュールの制御プログラムの設定が不適切なため、方向指示器を操作した際に、方向指示器が作動している側の昼間走行灯が消灯する。そのため、道路運送車両法の保安基準第34条の3の基準に適合しない。

: 対策部位を示す

全車両、ボディコントロールモジュールの制御プログラムを対策プログラムに書き換えるとともに、取扱説明書の該当箇所に訂正ラベルを貼付する。

識別 : 運転者席側ドアロックストライカー上部固定ボルト頭部に黄色ペイントを塗布する
