## 改善箇所説明図

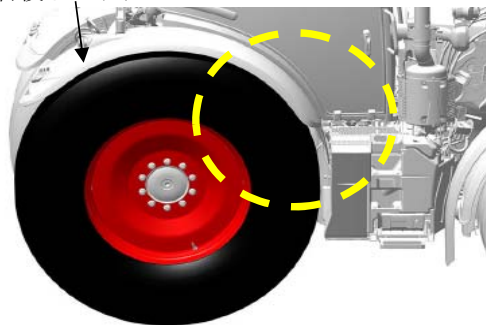
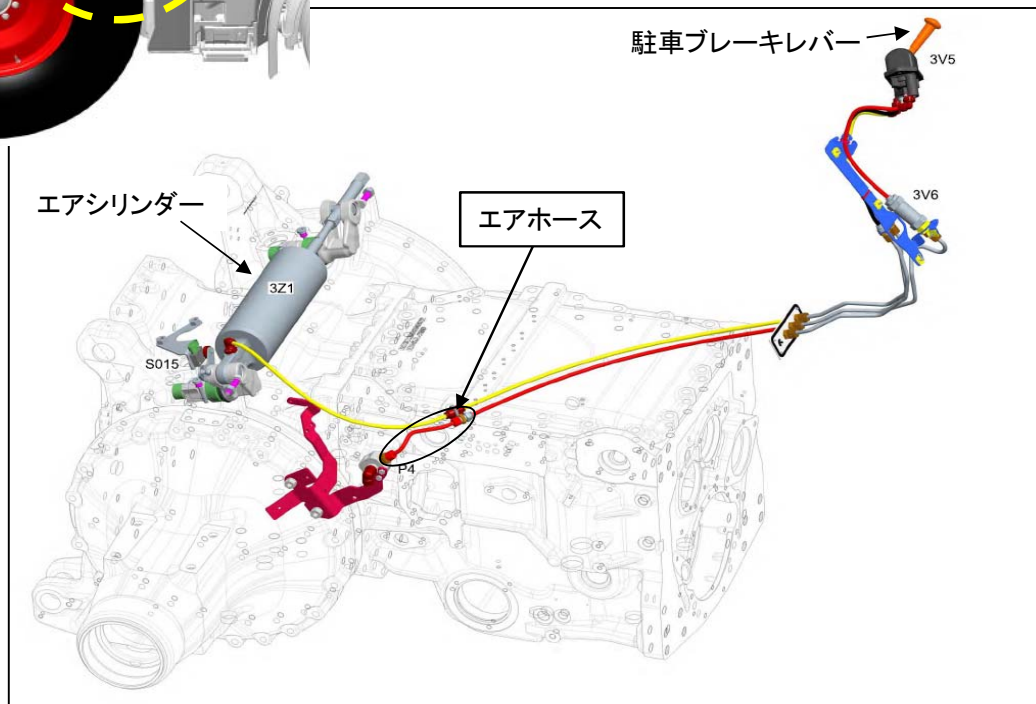
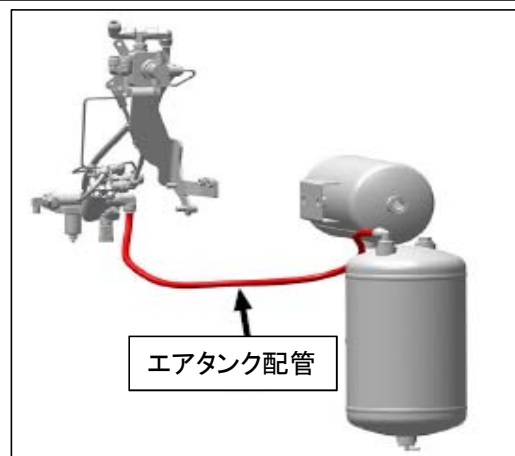
右後ろタイヤ

※□は交換部品を示す。

農耕トラクタの駐車ブレーキ回路において、

- ①エアホースの耐久性が不足しているため、エアホースに亀裂が入るものがある。そのため、エアホースからエアが漏れ、駐車ブレーキが解除できなくなるおそれがある。
- ②エアタンク配管の取り回しが不適切なため、配管内に水が溜まるものがある。そのため、エアシリンダーにエアが供給されず、駐車ブレーキが解除できなくなるおそれがある。

- ①エアホースを対策品に交換する。
- ②エアタンク配管を対策品に交換し、配管の取り回しを変更する。
