## 改善箇所説明図

### (不具合内容)

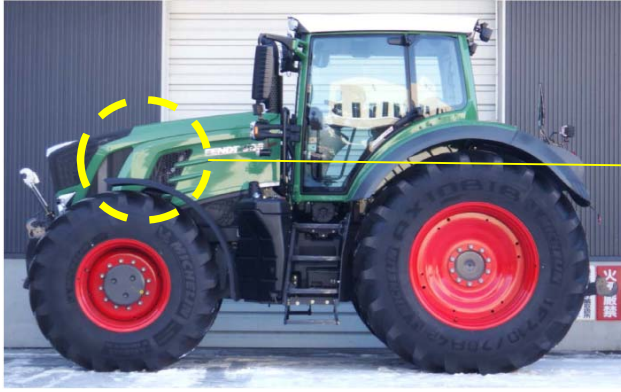
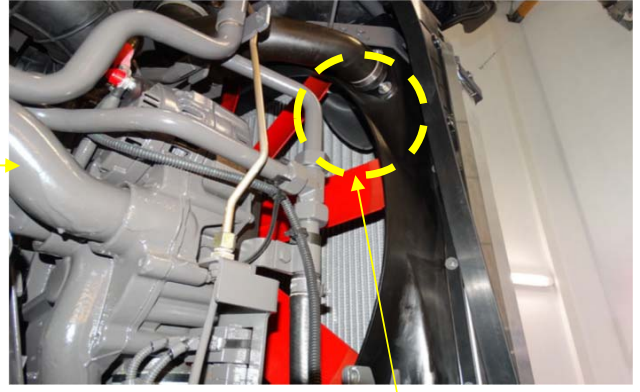
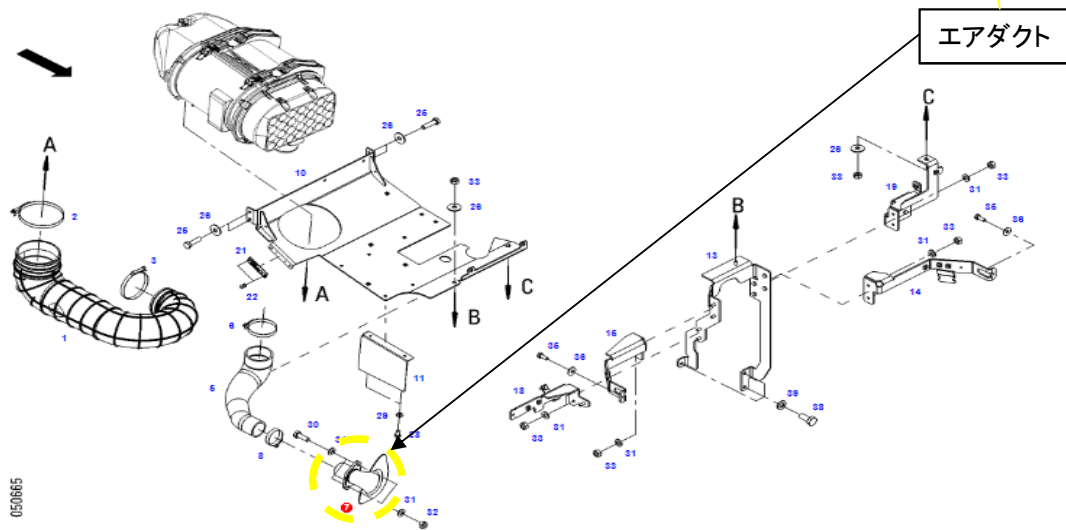
※□は交換部品を示す。

農耕トラクタのエンジンにおいて、エアダクトの形状が不適切なため、エアダクトがラジエーターに接触しているものがある。そのため、そのままの状態で使用を続けるとラジエーターが損傷して、冷却水が漏れるおそれがある。

全車両、エアダクトを対策品と交換する。なお、ラジエーターが損傷しているものは新品に交換する。
