## 改善箇所説明図

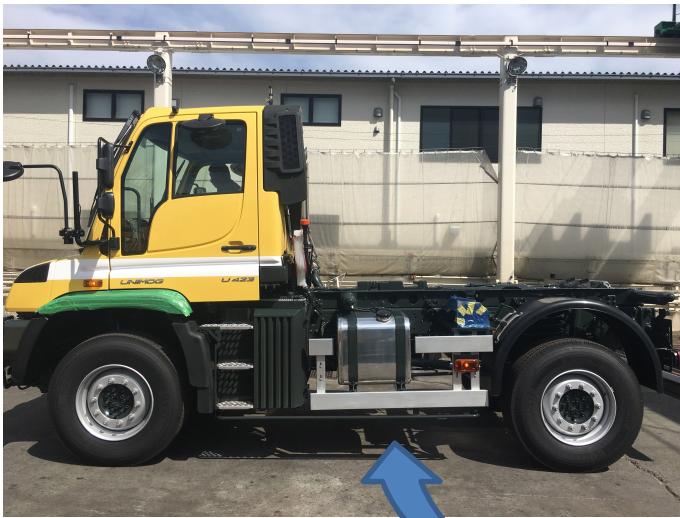
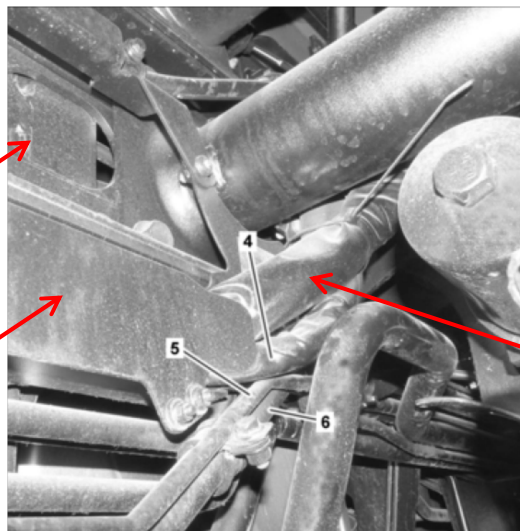
車両の裏側

シャシフレーム

熱シールド

フレームワイヤーハーネス

電気配線において、配線組み付け作業が不適切なため、フレームワイヤーハーネスがフレーム周辺部品と干渉しているものがある。そのため、車両振動等により当該ハーネスが損傷し、最悪の場合、走行中にエンジンが停止するおそれがある。

全車両、フレームワイヤーハーネスの組付け状態を確認し、周辺部品と干渉しているものは適切に組付け直す。なお、当該ハーネスに損傷があるものは新品に交換する。

※ “ ” は対策部分を示す。
