# 改善箇所説明図

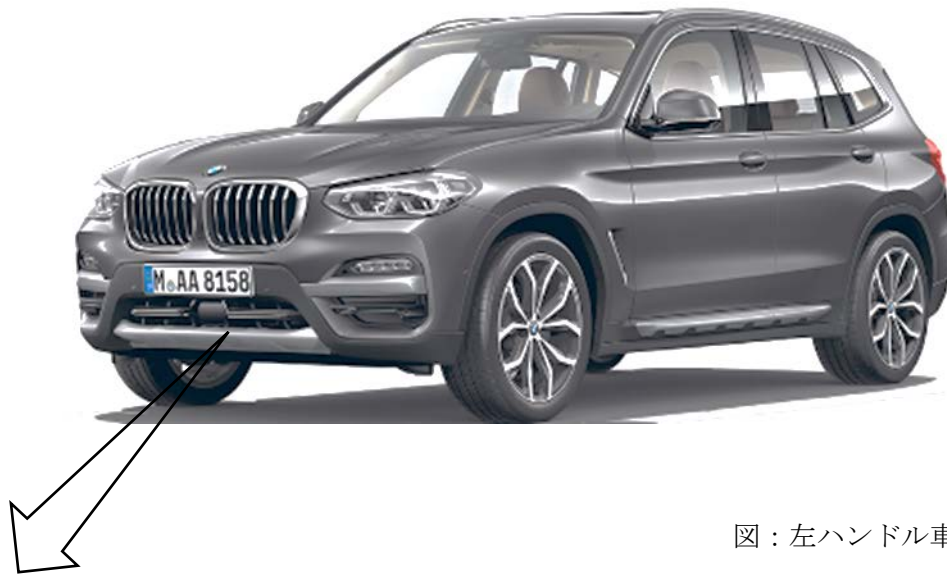
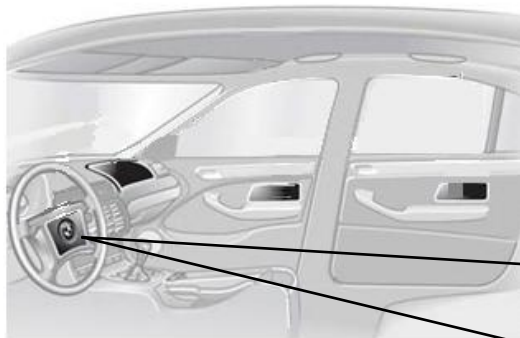
運転席側エアバッグ

基準不適合発生箇所

運転席エアバッグ内部のインフレーター（膨張装置）

運転席側エアバッグのインフレーター（膨張装置）において、製造管理が不適切なため、インフレーターハウジングが設計の通りに製造されていないものがある。そのため、衝突時に当該インフレーターが破裂し、飛散した金属片で乗員が負傷するおそれがある。

全車両、運転席側エアバッグを良品に交換する。

識別：右フロントドア ロアヒンジ取り付けボルトの頭部に白ペイントを塗布する。
