## 不 具 合 箇 所 説 明 図 ①

## 不 合 箇 所 説 明 図 ②

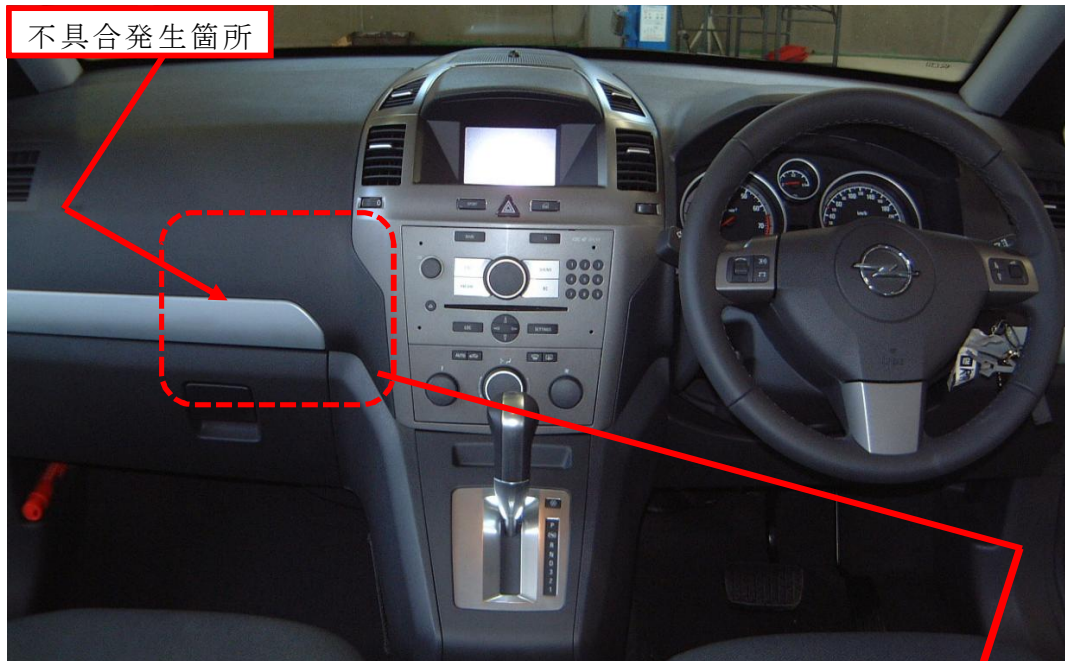
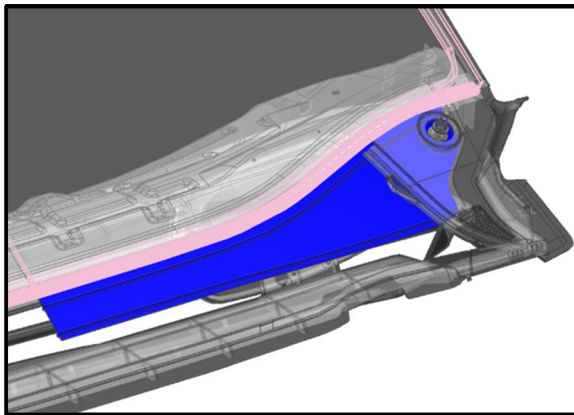
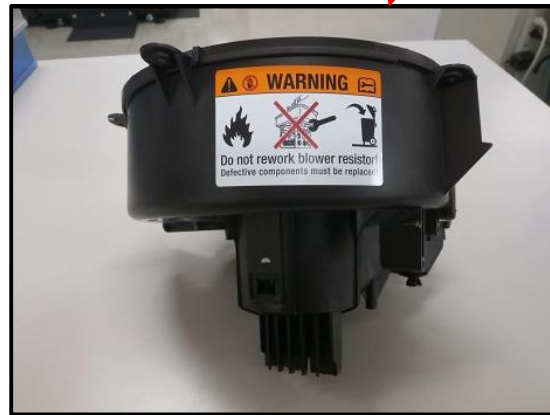
ウォーターデフレクター

ブロアモーター

- ① エアコンのブロアモーターハウジングにおいて形状が不適切なため、当該ハウジング部に浸入した雨水が溜まることがある。そのためブロアモーター軸部分が腐食してモーターの動きが重くなり、回路内の電流値が上昇することでブロアモーターハウジングが溶け、最悪の場合、火災に至るおそれがある。

- ① 全車両、ウォーターデフレクターを追加し、ブロアモーターを対策品に交換する。なお、水の浸入形跡がある場合、エアコンフィルターを新品に交換する。

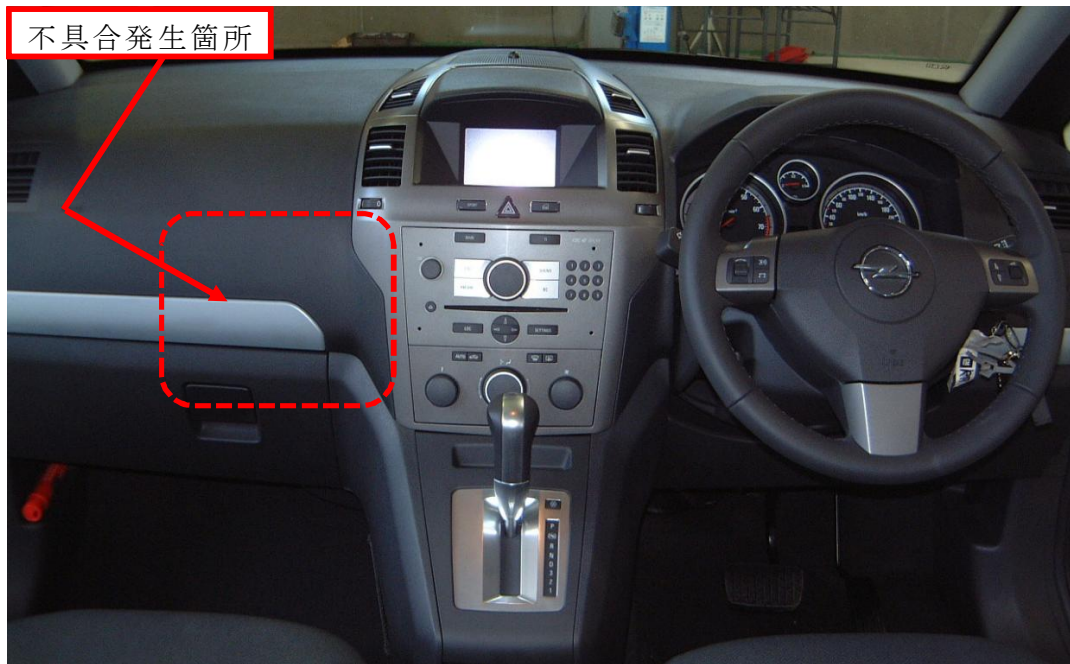
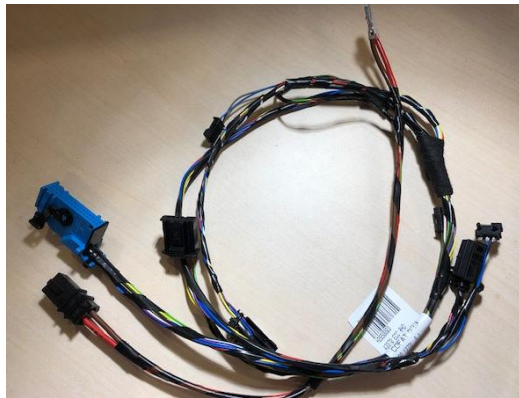
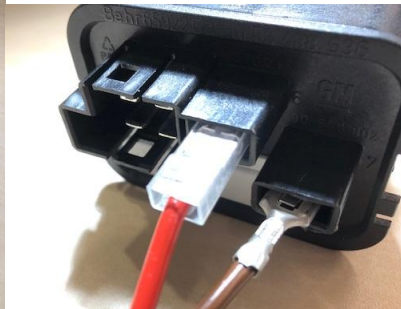
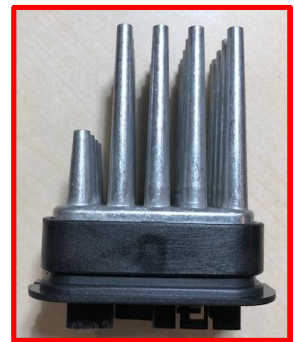
レギュレーターコネクタ部

レギュレーター

不具合発生部品

- ② エアコンのブロアモーターにおいて、配線のコネクタの形状が不適切なため、メーカー指定外のレギュレーターを使用すると、当該レギュレーターと配線が接触不良状態となることがある。そのため、コネクタ部が発熱し、最悪の場合、火災に至るおそれがある。

- ② 全車両、レギュレーターを新品に交換し、配線を対策品に交換する。

左ストラットタワー部に黄色ペイントを塗布する。
