## 改善箇所説明図

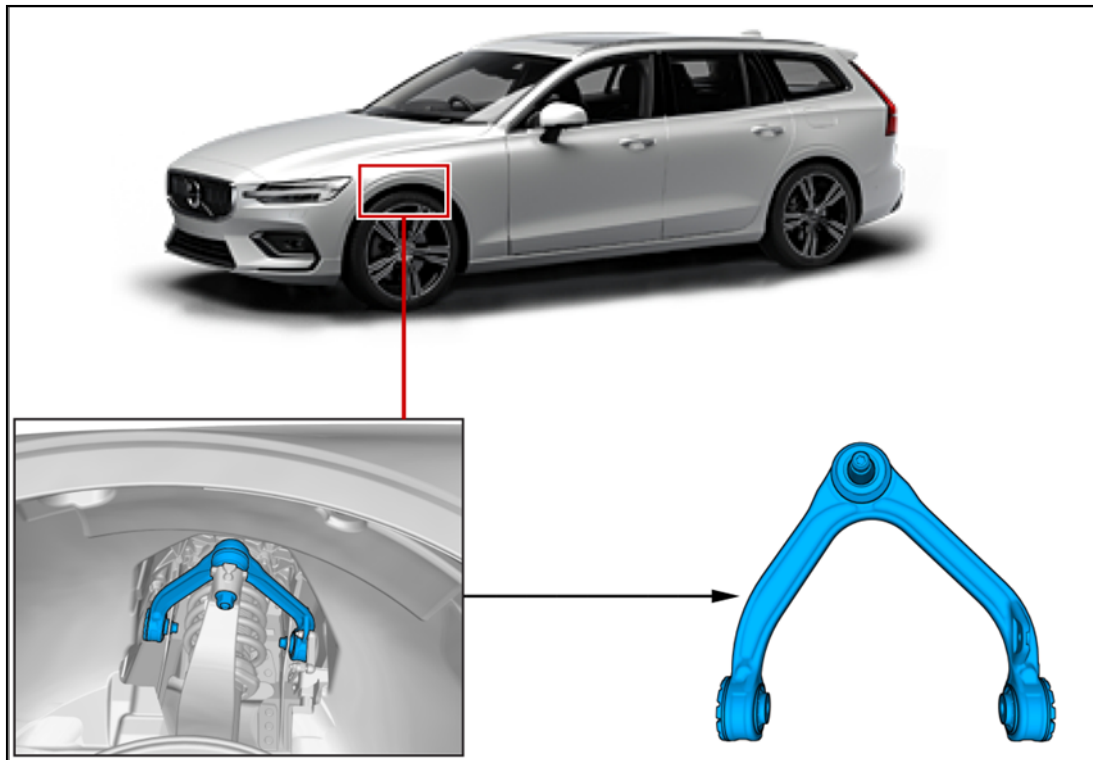
左前アッパーコントロールアーム

基準不適合発生箇所

左前アッパーコントロールアームにおいて、製造工程の部品管理が不適切なため、仕様の異なる部品が取り付けられている。そのため、車両の直進安定性が損なわれるおそれがある。

全車両、左前アッパーコントロールアームを正規品に交換する。

運転者席側ドア開口部のドアストライカー付近に外-2898のステッカーを貼付する。
