## 改善箇所説明図

### 基準不適合発生箇所

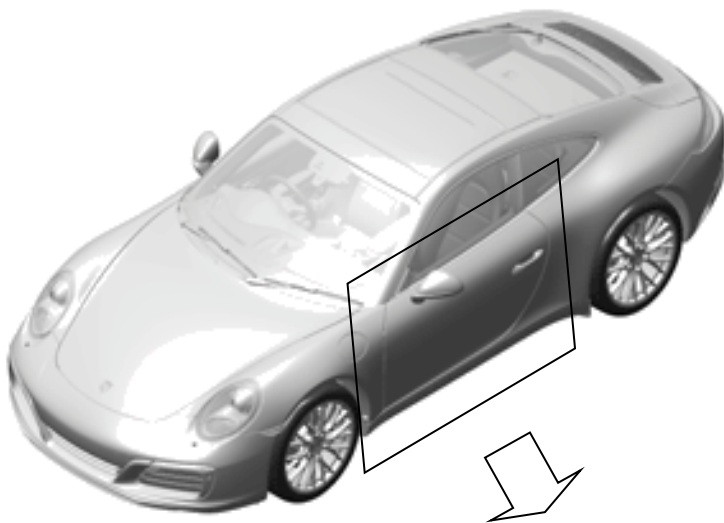
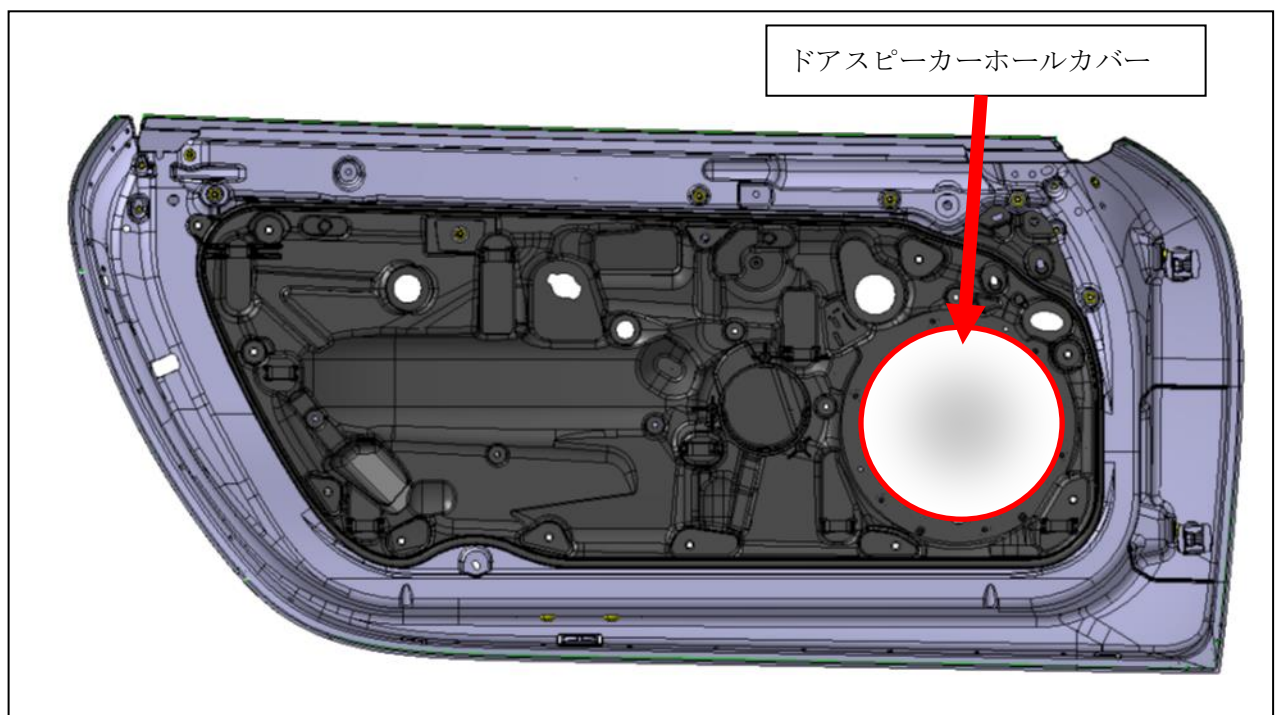
ドアスピーカーホールカバーにおいて、製造時の部品リストが不適切なため、当該カバーが組み付けられていないものがある。そのため、側面衝突時にドア内部のエアバッグセンサーが正しく作動せず、最悪の場合、サイドエアバッグが作動しないおそれがある。

注： □は交換部品を示す

全車両、左右ドアスピーカーカバーの有無を点検し、組み付けられていない場合には当該カバーを追加する。

識別： 改善作業済車両には車台番号打刻の左側に黄色ペイントを塗布する。
