## 改善箇所説明図

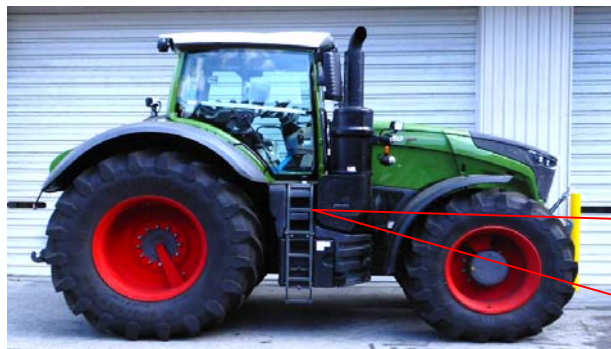
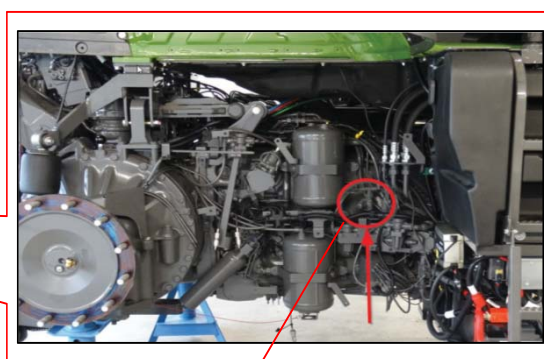
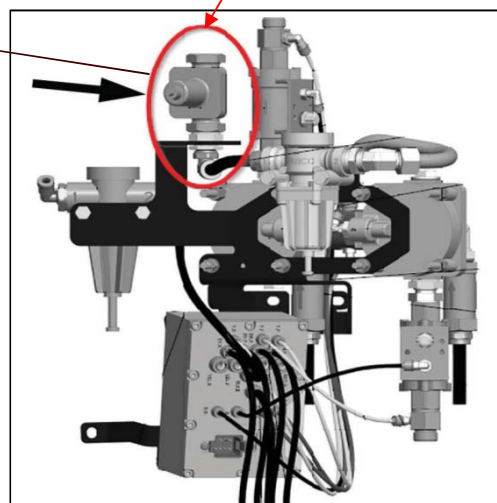
オーバーフローバルブ

※□は交換部品を示す。

農耕トラクタの駐車ブレーキにおいて、オーバーフローバルブのエア圧力の設定が不適切なため、駐車ブレーキを解除するためのエア圧力が不足しているものがある。そのため、駐車ブレーキが解除されず、駐車ブレーキを引きずるおそれがある。

全車両、オーバーフローバルブを対策品に交換し、エアシステムのプログラムを対策プログラムに書き換える。
