# 改善箇所説明図

フロントブレーキマスターシリンダー

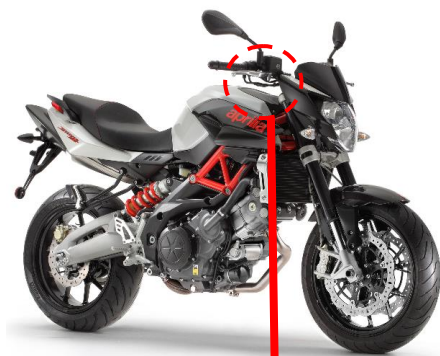
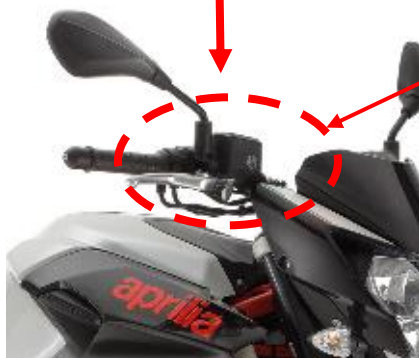
## 基準不適合発生箇所

フロントブレーキにおいて、マスターシリンダーの設計が不適切なため、ブレーキレバーの遊びが少ないものがある。そのため、ブレーキレバーを操作しない状態でも徐々にブレーキが効いてしまうおそれがある。

全車両、フロントブレーキレバーの遊びを点検し、基準外の場合はブレーキマスターシリンダーを対策品に交換する。
