# 改善箇所説明図

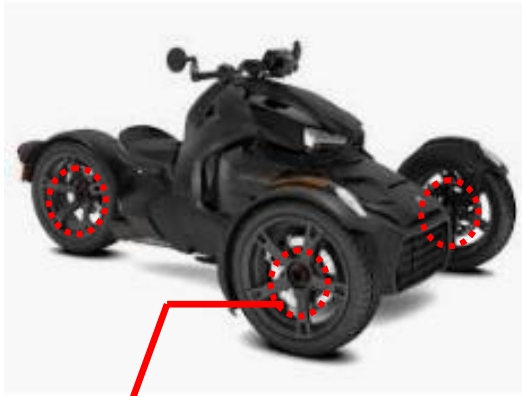
車両全体

前後のホイールにおいて、ホイールナットの強度が不足しているため、当該ナットに亀裂が生じることがある。そのため、当該ナットの締結力が低下し、最悪の場合、ホイールが外れるおそれがある。

全車両、ホイールナットを対策品に交換する。（対策品は、下図の様に一部形状を変更する）

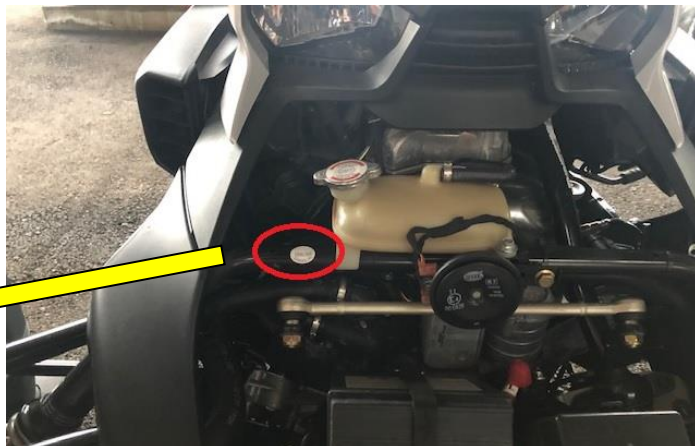
作業終了の識別： 前フレーム右付近に 外-2936 のステッカーを貼付する。
