## 改善箇所説明図

### 不具合の内容

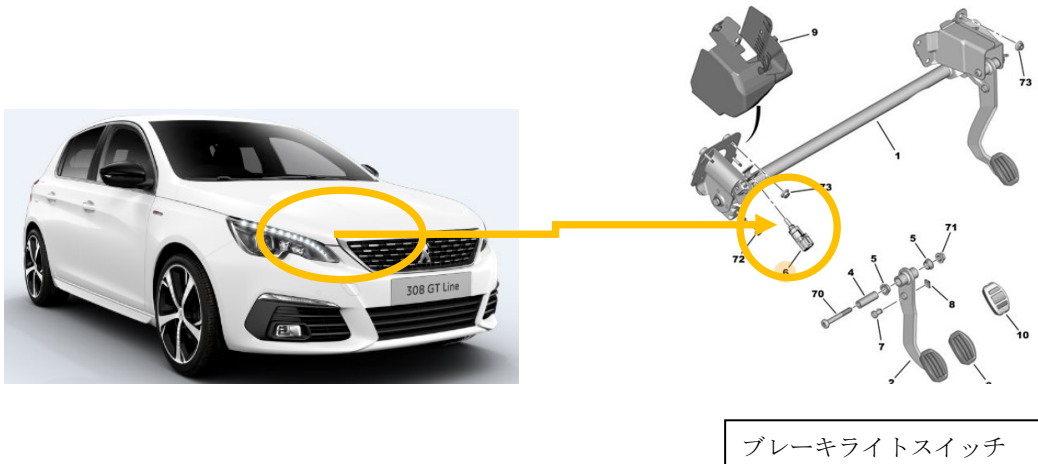
注：  は対策する部品を示す

ブレーキライトスイッチにおいて、取付指示が不適切なため、当該スイッチが確実に固定されていないものがある。そのため、ブレーキ操作を繰り返すと当該スイッチがブラケットから外れ、制動灯が常時点灯した状態となるおそれがある。

全車両、ブレーキライトスイッチの取り付け状態を確認し、確実に固定されていない場合は適切に固定する。

助手席ドアロックストライカーの取り付けボルト頭に青色のペイントをする。
