# 改善箇所説明図

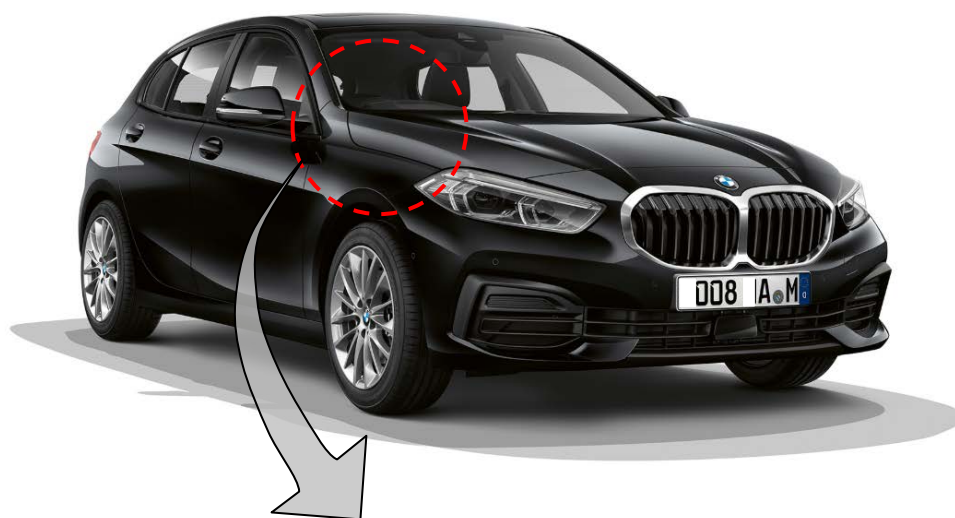
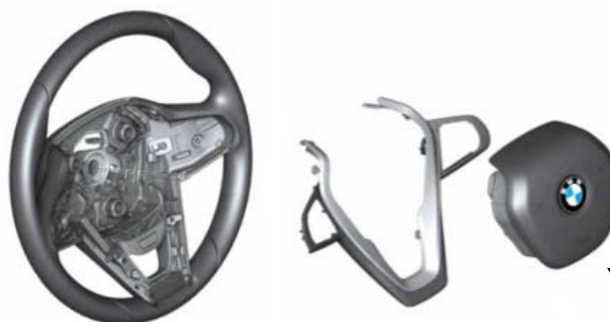
基準不適合発生箇所

エアバッグモジュール

注)  は、対策品に交換する部品を示す。

運転者席側エアバッグ装置において、展開時の検証が不十分なため、エアバッグ展開時に袋体がエアバッグモジュールカバーと過大に接触することがある。そのため、当該袋体が破損し、最悪の場合、エアバッグの機能が十分に発揮できず、または破れた箇所から熱風が漏れ出して、乗員が負傷するおそれがある。

全車両、運転者席側エアバッグモジュールを対策品に交換する。

識別：左フロントドア、ロワヒンジのボルトの頭に白ペイントを塗布する。
