# 改善箇所説明図

## 基準不適合の内容

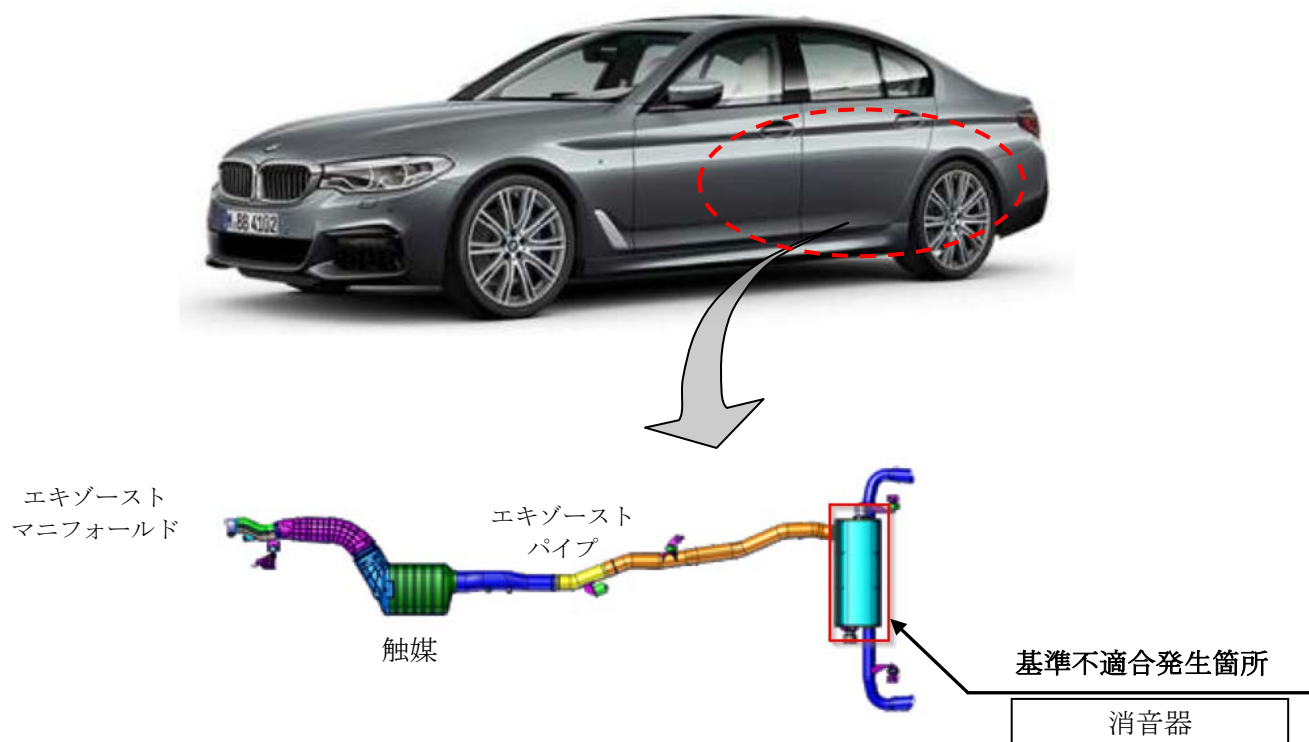
注)  は、対策品に交換する部品を示す。

消音器において、製造管理が不適切なため、異なる仕様の消音器が装着されている。そのため、正規の消音器と異なる騒音値となるおそれがある。

全車両、消音器を正規品に交換する。

識別：左フロントドア、ロワヒンジのボルトの頭に白ペイントを塗布する。
