# 改善箇所説明図

## 基準不適合の内容

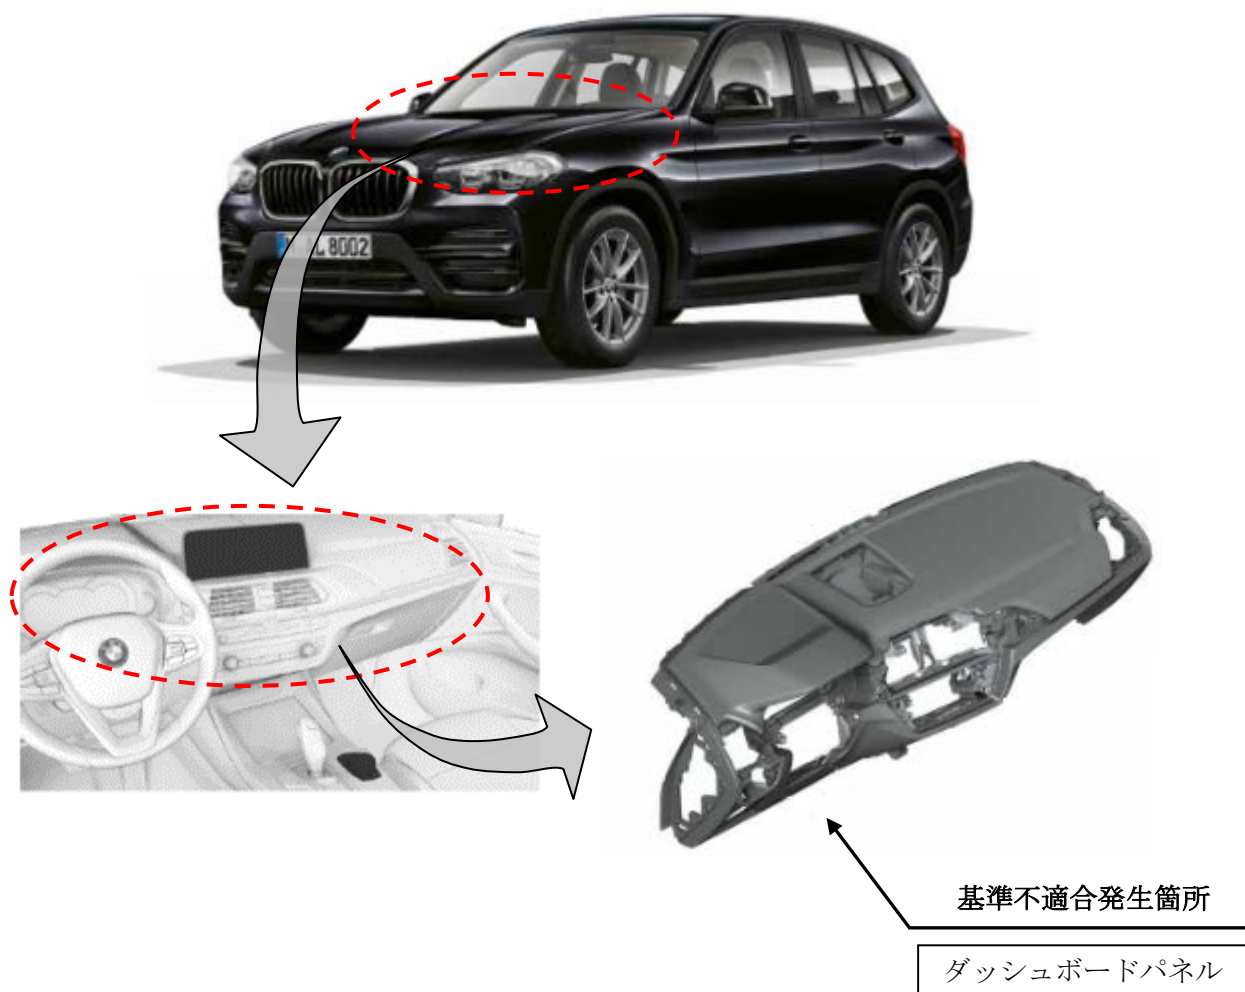
注)  は、対策品に交換する部品を示す。

ダッシュボードパネルにおいて、部品管理が不適切なため、助手席エアバッグが適切に取り付けられていないダッシュボードパネルが装着されたものがある。そのため、エアバッグ展開時にダッシュボードパネルを破損させ、最悪の場合、ダッシュボードパネルの破片により乗員が怪我をするおそれがある。

全車両、ダッシュボードパネルを良品に交換する。

識別：左フロントドア、ロワヒンジのボルトの頭に白ペイントを塗布する。
