## 改善箇所説明図

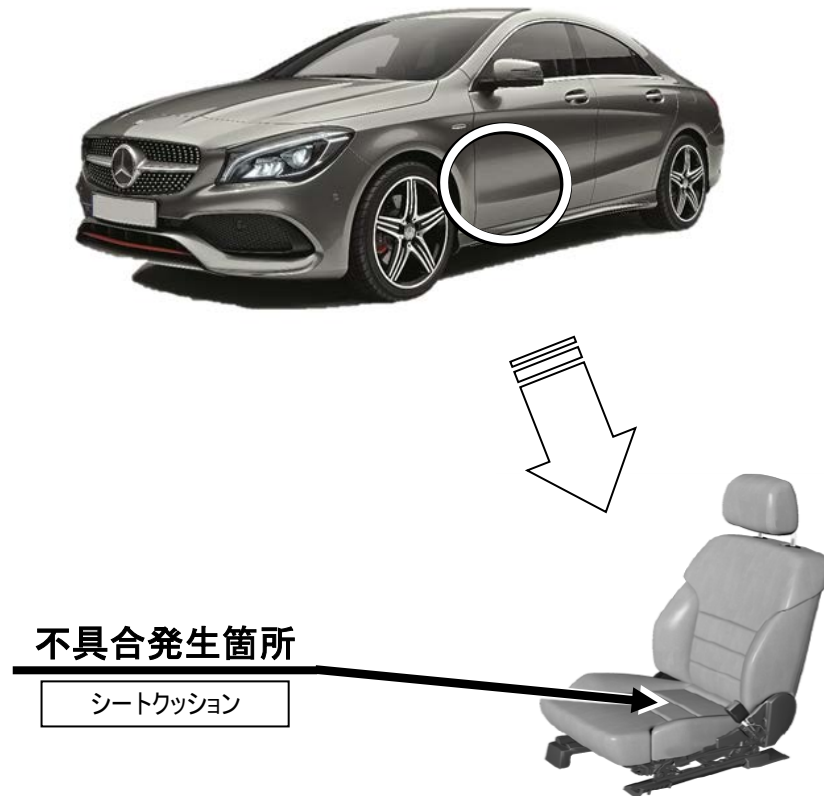
注：  は良品に交換する部品を示す

助手席側シートクッションの乗員重量区分システムにおいて、製造時の重量校正が不適切なため、本来の重量より軽く、又は重たく判断することがある。そのため、チャイルドシートを装着している場合に人が着座していると誤認識し、衝突時に意図せずエアバッグが展開する、又は、人が着座している場合にチャイルドシートの装着若しくは荷物と誤認識し、衝突時にエアバッグが展開しないおそれがある。

全車両、シートクッションを良品に交換する。

識別：車台番号の付近に黄色ペイントを塗布する
