## 改善箇所説明図

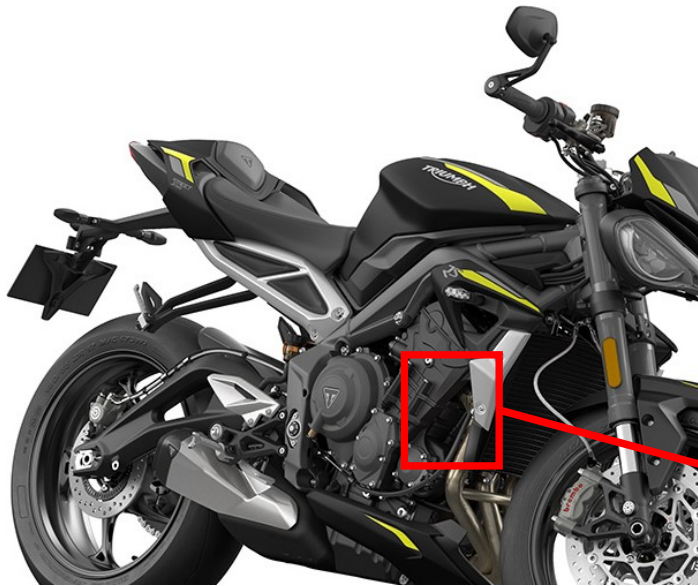
フロントブレーキキャリパー

フロントブレーキにおいて、製造工程管理が不適切なため、ブレーキパッドのプレートへの接合が不十分なものがある。そのため、雨等により腐食し、ブレーキパッドがプレートから剥離して、最悪の場合、フロントブレーキが効かなくなるおそれがある。

全車両、フロントブレーキパッドの製造番号を確認し、対象の場合は当該パッドを対策品に交換する。

識別 対策後は車台番号の末尾付近に白色のペイントマークを塗布する。

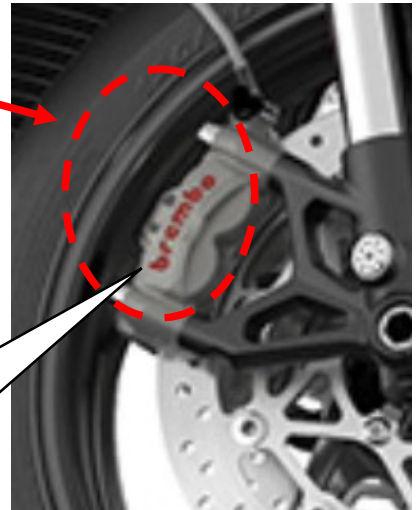
### 基準不適合発生箇所

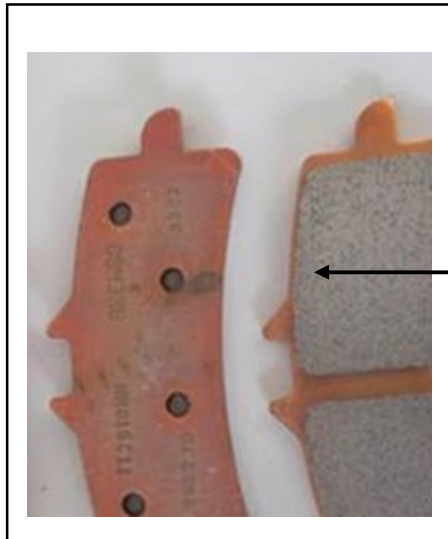
ブレーキパッド

### 基準不適合発生箇所
