## 改善箇所説明図

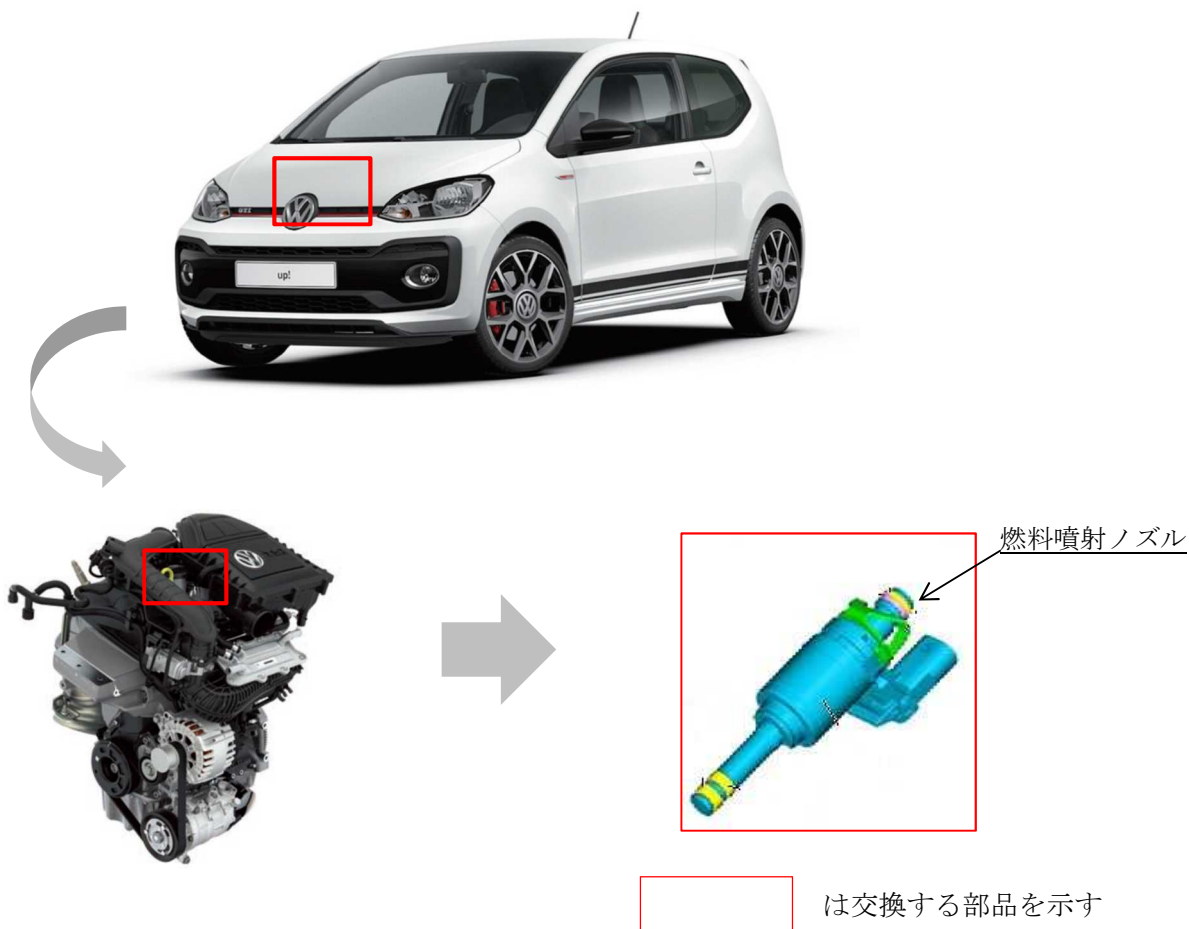
燃料噴射装置において、燃料噴射ノズルの検査工程の判定値の設定が不適切なため、検査基準値を外れて製造されたものがある。そのため、エンジンを長期間停止すると、少量の漏れた燃料が燃焼室内に滞留し、エンジン始動直後からしばらくの間、排出ガスの濃度が悪化して、最悪の場合、排出ガス基準値を超えるおそれがある。

全車両、燃料噴射ノズルを対策品に交換する。
