## 改善箇所説明図

### 不具合発生箇所

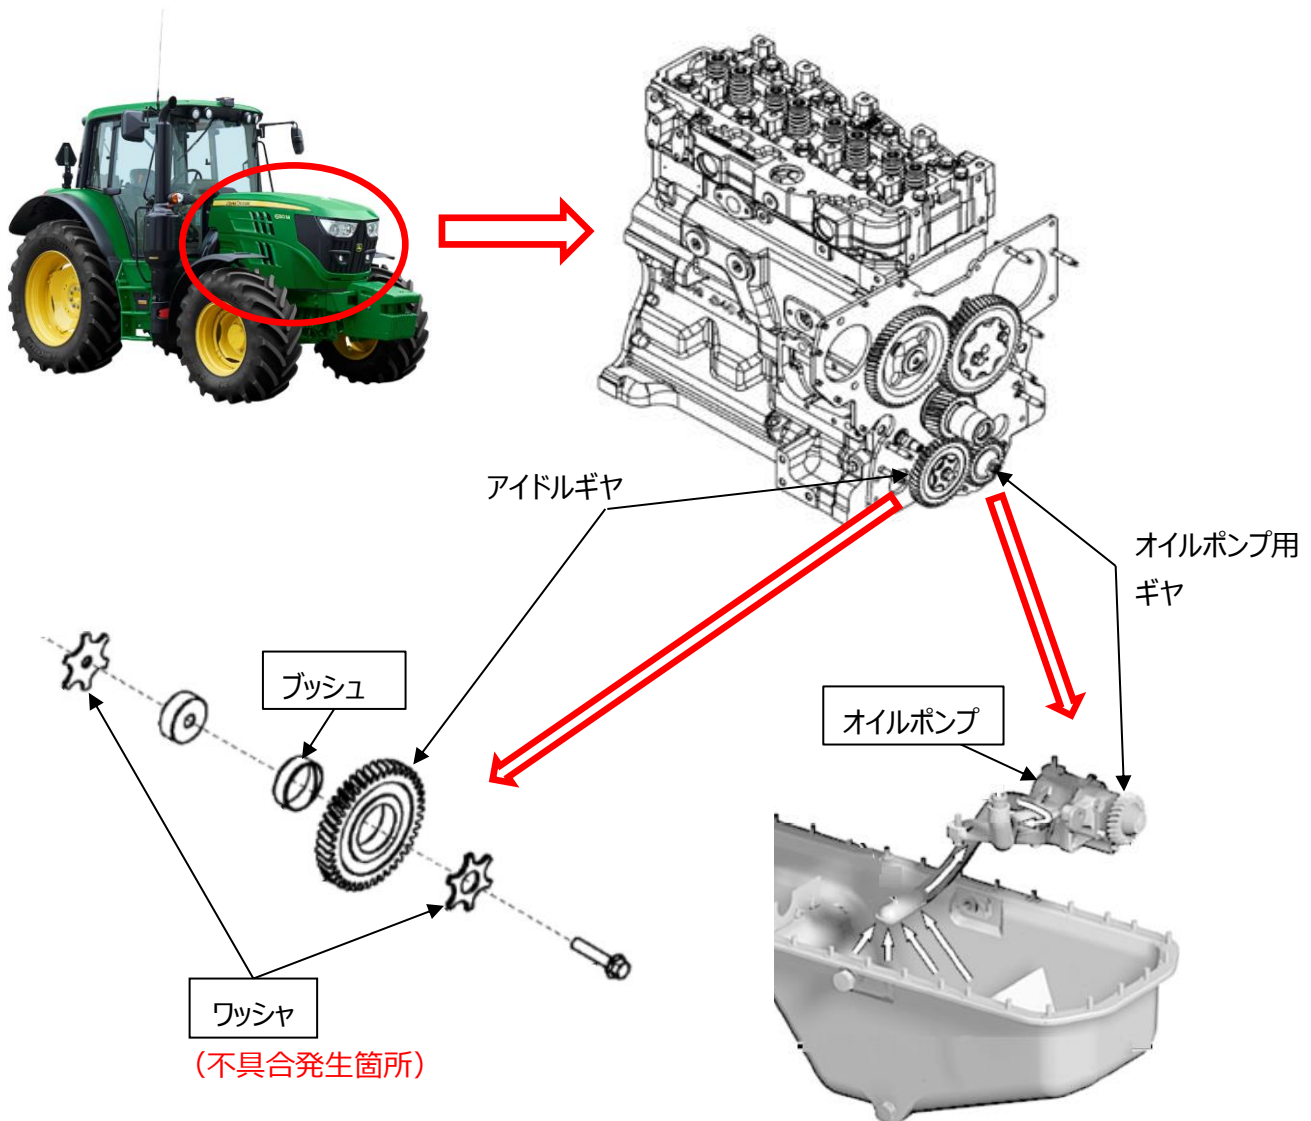
農耕トラクタのオイルポンプを駆動するアイドルギヤに使用しているワッシャにおいて、熱処理が不適切なため、ワッシャが早期に摩耗するものがある。そのため、ワッシャが摩耗することでブッシュにガタ等が生じ、そのままの状態で使用を続けると、ブッシュが損傷し、損傷した破片がオイルポンプに噛み込み、最悪の場合、エンジンが破損するおそれがある。

は交換部品を示す。

全車両、ワッシャを良品に交換する。なお、ブッシュが損傷している場合はブッシュを新品に交換する。

打刻プレートの横にペンチェックする。
