# 改善箇所説明図

## 基準不適合の内容

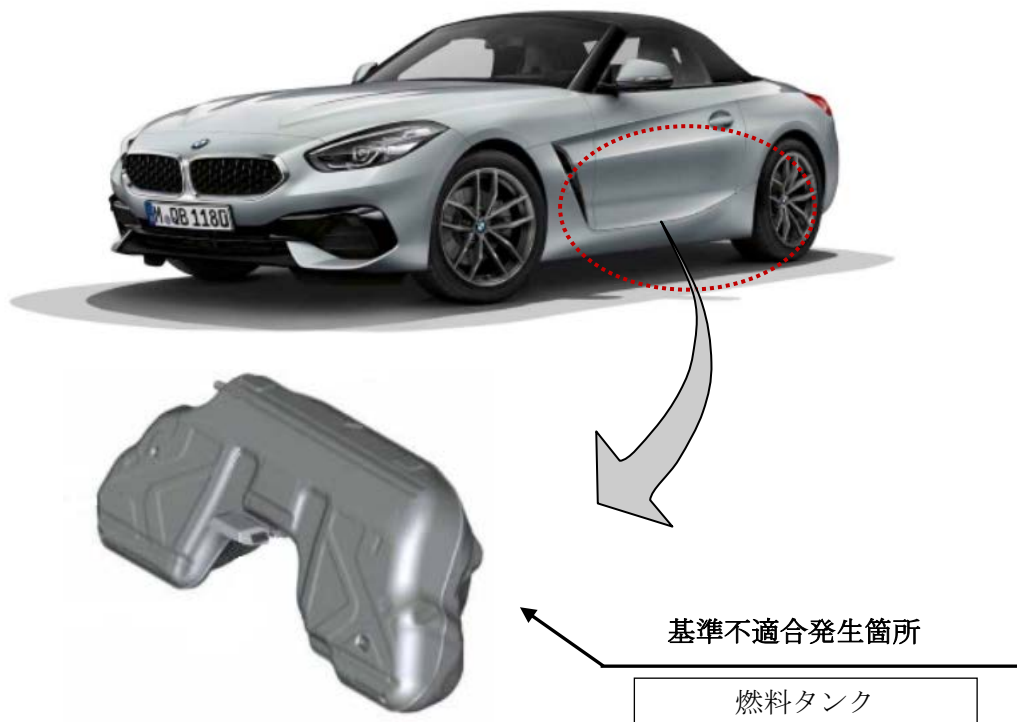
注)  は、良品に交換する部品を示す。

樹脂製燃料タンクにおいて、溶着工程の管理が不適切なため、接合面が溶込み不足となっているものがある。そのため、タンクの内圧変化等で接合面が剥がれ、燃料が漏れるおそれがある。

全車両、燃料タンクを良品に交換する。

識別：左フロントドア、ロワヒンジのボルトの頭に白ペイントを塗布する。
