## 改善箇所説明図

### 基準不適合発生箇所

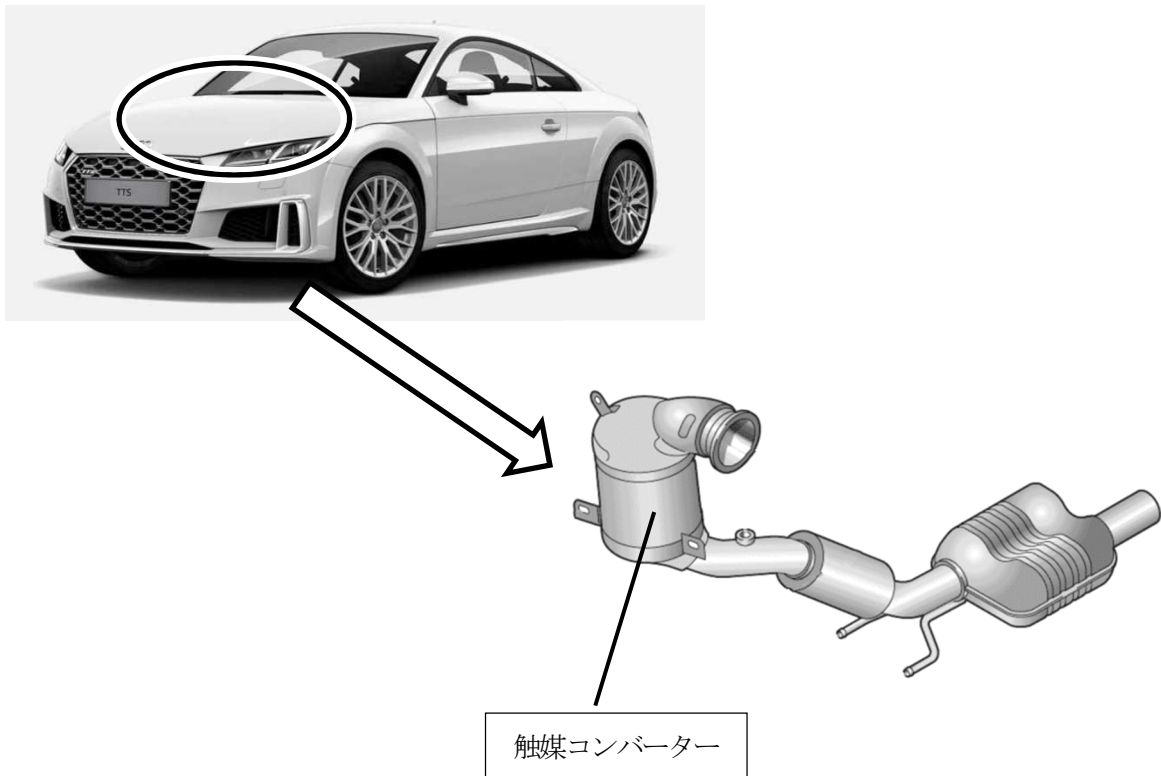
注:  は、点検および交換部品を示す。

排出ガス発散防止装置において、触媒コンバーターの製造工程管理が不適切なため、正規と異なる触媒コンバーターが組み付けられているものがある。そのため、早期に劣化してエンジン警告灯が点灯するおそれがある。

全車両、触媒コンバーターの部品番号を確認し、該当する場合は触媒コンバーターを正規品に交換する。

識別：「26N8」と記入したキャンペーンステッカーを車両に貼付する。
