# 改善箇所説明図

## 不具合の内容

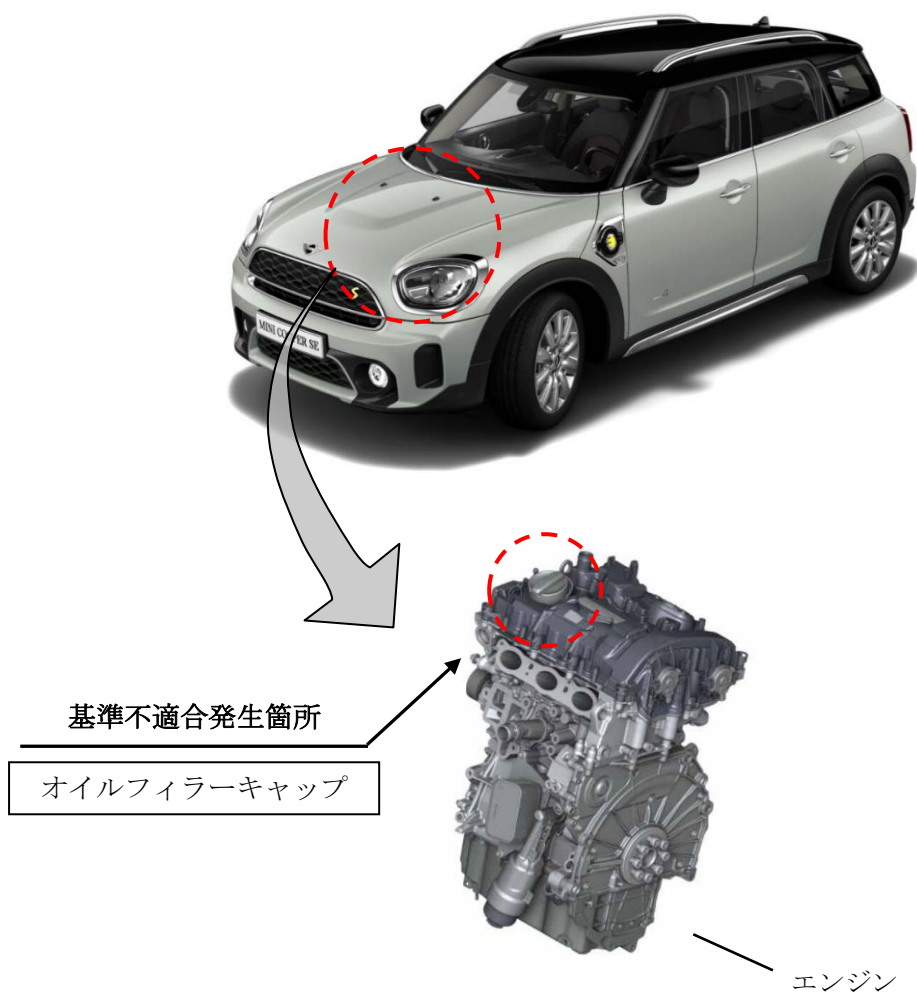
注)  は、点検する部品を示す。

直列3気筒ガソリンエンジンにおいて、組付機器の設定が不適切なため、オイルフィルターキャップが正しく取り付けられていないものがある。そのため、当該フィルターキャップからエンジンヘッドカバー周辺にオイルが漏れ出すおそれがある。

全車両、オイルフィルターキャップの取り付け状態を点検し、正しく取り付けられていない場合は正規の状態に取り付け直す。なお、オイル漏れが確認された場合は、オイル量を点検し必要な量を補充する。

識別：左フロントドア、ロワヒンジのボルトの頭に白ペイントを塗布する。
