## 改善箇所説明図

### 不具合の内容

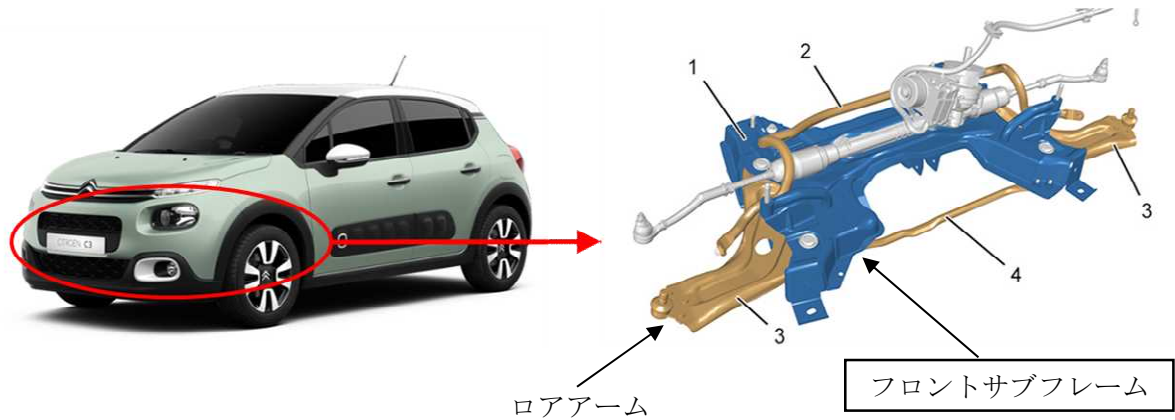
注：  は対策する部品を示す

フロントサブフレームにおいて、製造前の材料の保管が不適切なため、製造時に亀裂が生じるものがある。そのため、車両の使用過程で当該サブフレームが破損し、最悪の場合、ロアアームが保持できずに走行安定性が損なわれるおそれがある。

全車両、フロントサブフレームの製造日を確認し、該当する場合は亀裂の有無を確認して、亀裂が確認された場合はフロントサブフレームを新品に交換する。

車台番号打刻の下段左側に白ペイントを塗る。
