## 改善箇所説明図

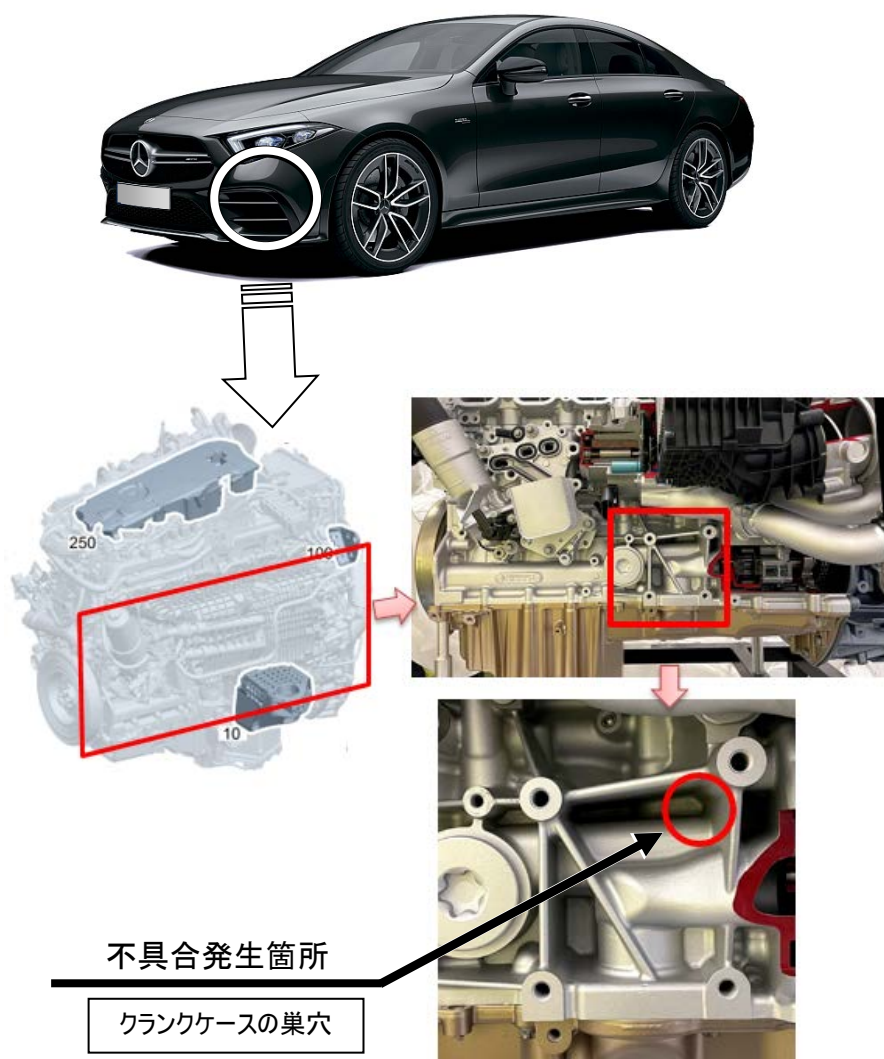
注:  は点検する部位を示す

エンジンのクランクケースにおいて、製造指示が不適切なため、微細な巣穴が生じているものがある。そのため、エンジンオイルが漏れ、オイルレベル低下を示す警告灯が点灯するおそれがある。

全車両、クランクケースからのオイル漏れを点検し、漏れが確認される場合はエンジンを良品に交換する。

識別 : 車台番号の付近に黄色ペイントを塗布する
