## 改善箇所説明図

識別：対策済み車両には、キャブ後方右側にリコール届出番号（外－3179）のステッカーを貼付ける。

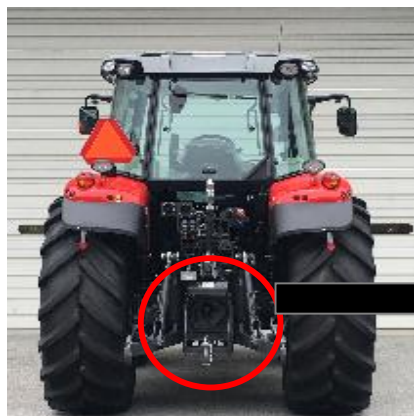
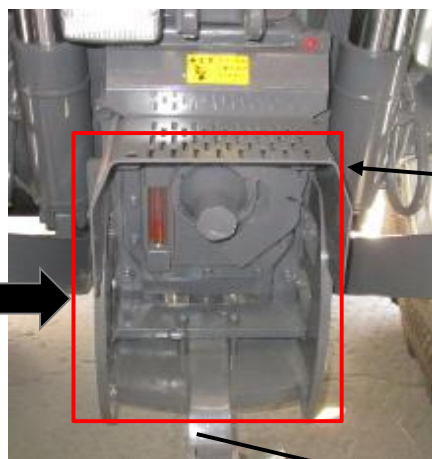
不具合発生箇所

ドローバーサポート

ドローバー

農耕トラクタのドローバーサポート（連結装置）において、固定ボルトの強度が不足しているため、固定ボルトが破損するものがある。そのため、けん引走行中にトラクタに装着した農耕作業用トレーラが外れるおそれがある。

注：□内は交換部品を示す。

全車両、ドローバーサポートを対策品に交換する。

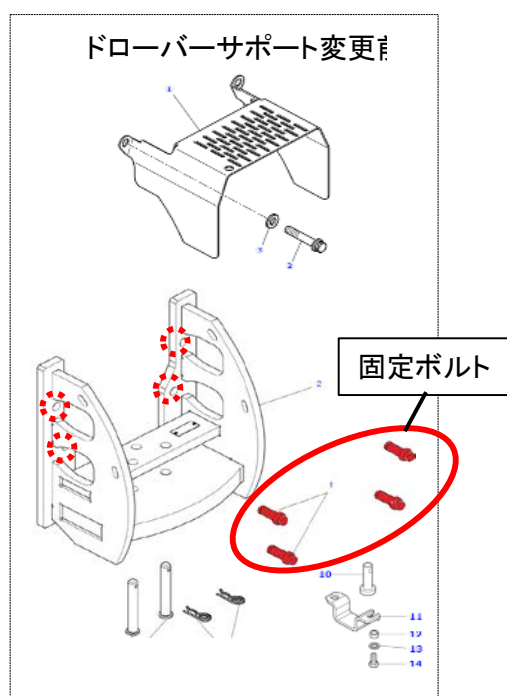
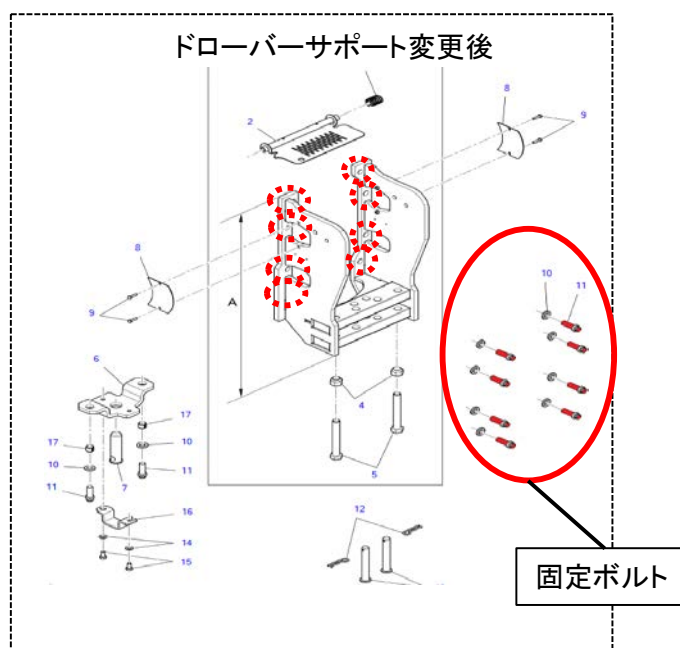
※ドローバーサポートに付属する固定ボルトも交換部品に含む。

注：□内は交換部品を示す。
