## 改善箇所説明図

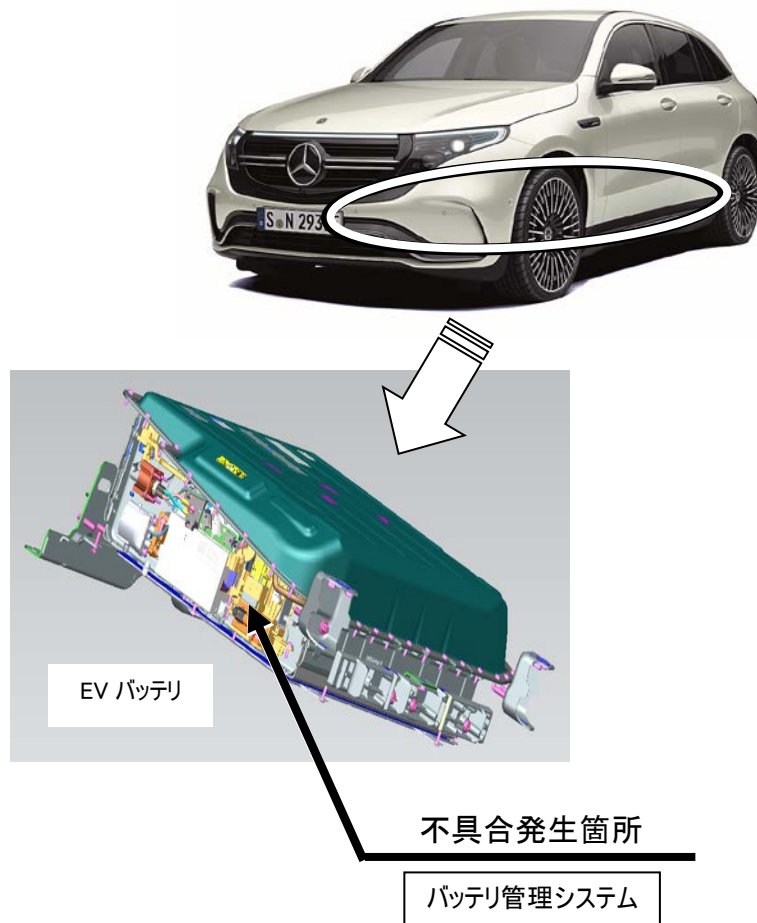
注：  は作動点検を行う部位を示す

EV のバッテリー管理システムにおいて、生産管理が不適切なため、異なる制御プログラムが搭載されているものがある。そのため、当該システムが起動する際に内部システム間の通信障害が発生し、最悪の場合、バッテリー警告灯の表示とともに、モータ電源が供給されず車両が動かなくなるおそれがある。

全車両、バッテリー管理システムの作動点検を行い、正しく作動しない場合は EV バッテリーを良品に交換する。

識別：車台番号の付近に黄色ペイントを塗布する
