## 改善箇所説明図

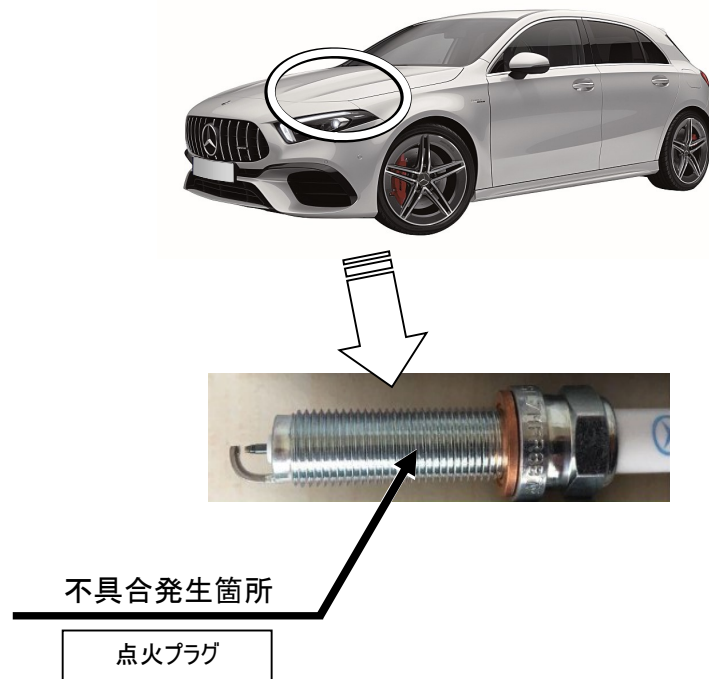
注:  は良品に交換する部位を示す

ガソリンエンジンの点火プラグにおいて、製造指示が不適切なため、誤った仕様の点火プラグが装着されている。そのため、正常な燃焼が維持できず排気ガスが悪化するおそれがある。また、使用過程において熱負荷により当該プラグが破損して燃焼室内に脱落することでエンジンを損傷させ、最悪の場合、エンジンストールが発生するおそれがある。

全車両、点火プラグを正規品に交換する。なお、点火プラグに破損がある場合は、他の損傷部位を点検し修理する。

識別 : 車台番号の付近に黄色ペイントを塗布する
