## 改善箇所説明図

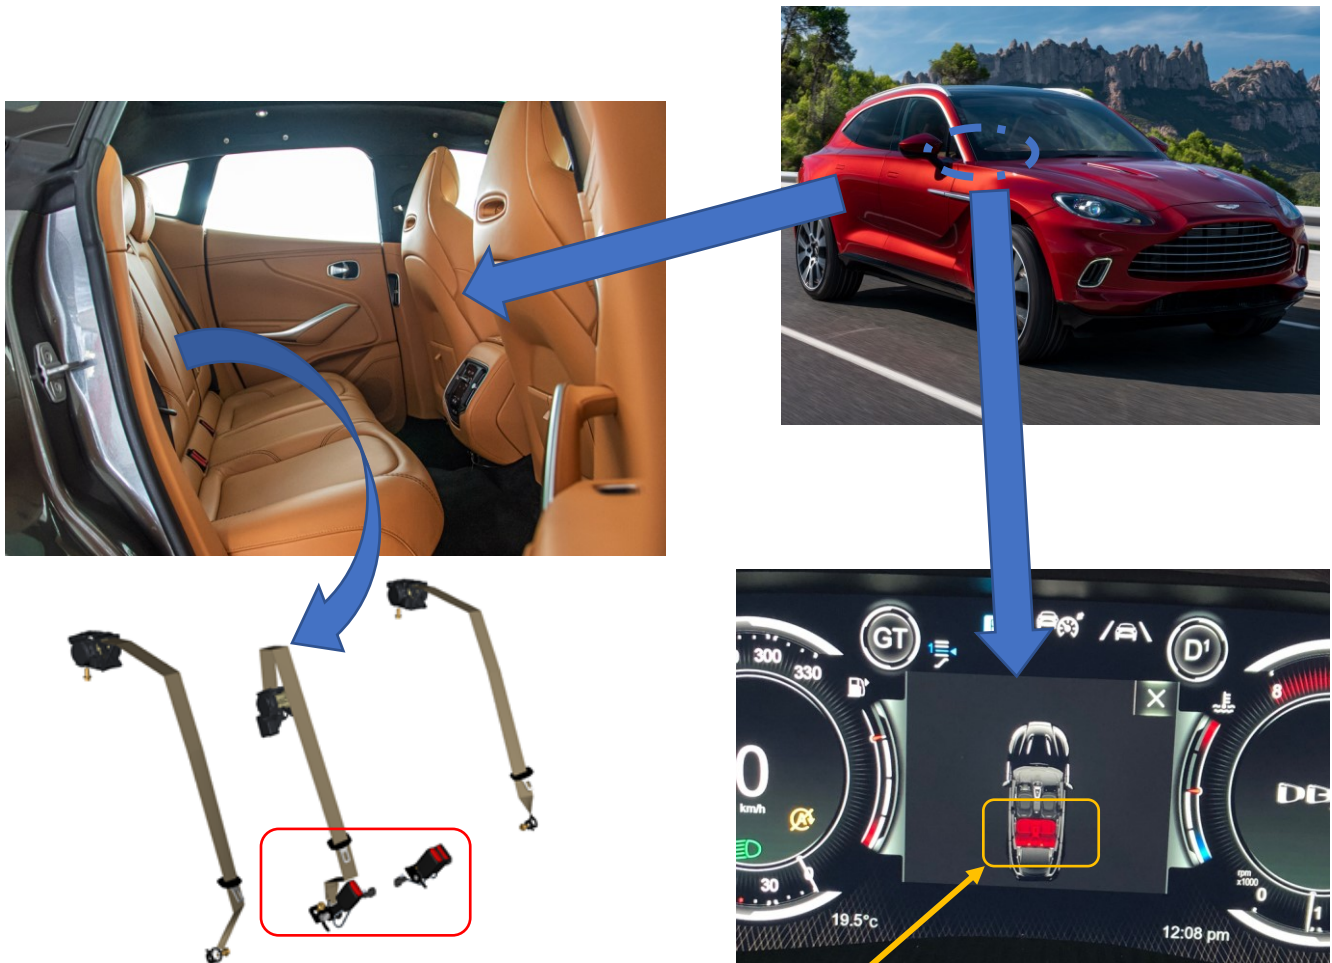
### 基準不適合発生箇所

インストルメントパネルに表示される後席シートベルト警告表示及び警告音

注：   は、点検実施部品を示す。

インストルメントパネルのソフトウェアが不適切なため、後席シートベルト非装着警告表示がイグニッションオン時に作動しない、及び走行中に後席シートベルトを外したときにシートベルト非装着警告表示と警告音が作動しない。

全車両、インストルメントパネルのソフトウェアの書き換えを行う。

運転席ドアストライカーへ黄色ペイントを塗布する
