## 改善箇所説明図

### 基準不適合部位

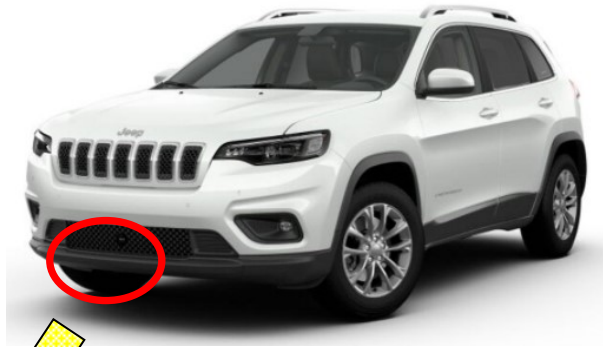
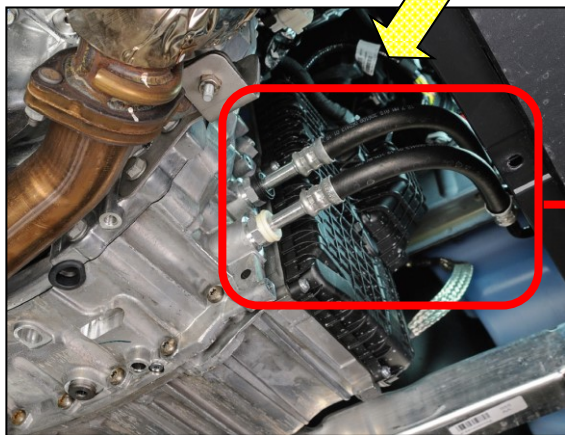
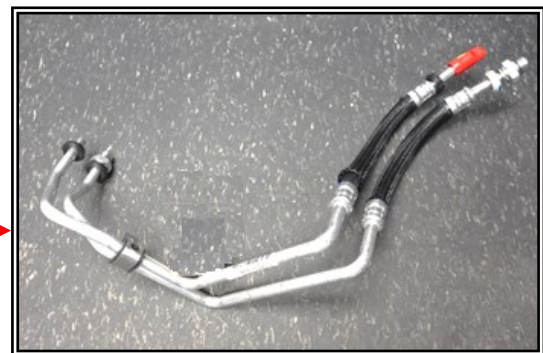
トランスミッションオイルクーラーホース

車両下部

トランスミッションオイルクーラーホースにおいて、製造工程が不適切なため、強度が不足しているものがある。そのため、使用過程において、ホースが破れ、オイルが飛散し、最悪の場合、火災にいたるおそれがある。

全車両、トランスミッションオイルクーラーホースの製造番号を点検し、該当する場合は、トランスミッションオイルクーラーホースを良品に交換する。

識別 : 運転者席側ドアロック・ストライカ付近に当該リコールの識別ステッカを貼付する
