## 改善箇所説明図

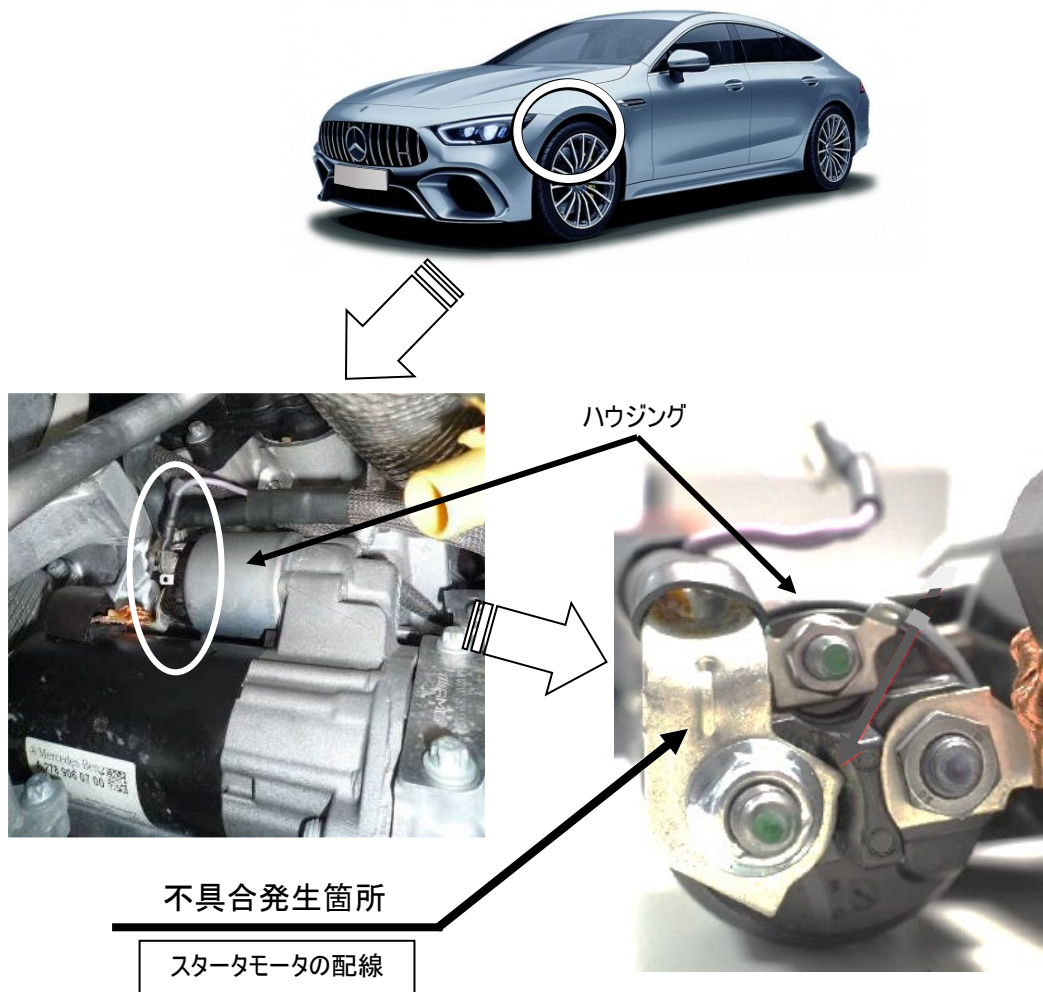
注:  は点検する部位を示す

スタータモータの電気配線において、製造指示が不適切なため、配線がスタータモータのハウジングに干渉して取付けられているものがある。そのため、走行時の振動等で配線の被覆が損傷し短絡して、エンジンが始動不能となり、最悪の場合、火災に至るおそれがある。

全車両、スタータモータの配線を点検し、干渉している場合は配策を修正する。なお、干渉により配線に損傷がある場合は配線を新品に交換する。

識別 : 車台番号の付近に黄色ペイントを塗布する
