## 改善箇所説明図

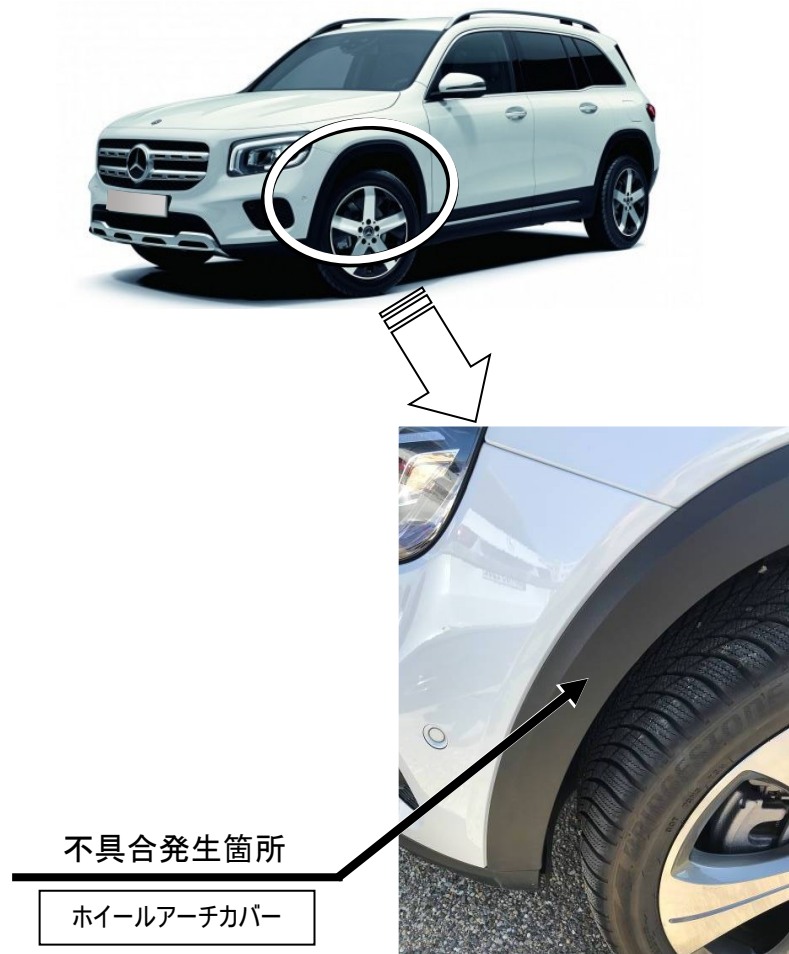
注: ☐ は点検する部位を示す

フロント左右のホイールアーチカバーにおいて、製造時の組み付けが不適切なため、適切に固定されていないものがある。そのため、浮きが生じて固定が外れ、最悪の場合、走行時に脱落して他の交通の妨げになるおそれがある。

全車両、ホイールアーチカバーの固定状態を点検し、不十分なものは組付け直す。

識別 : 車台番号の付近に黄色ペイントを塗布する
