## 改善箇所説明図

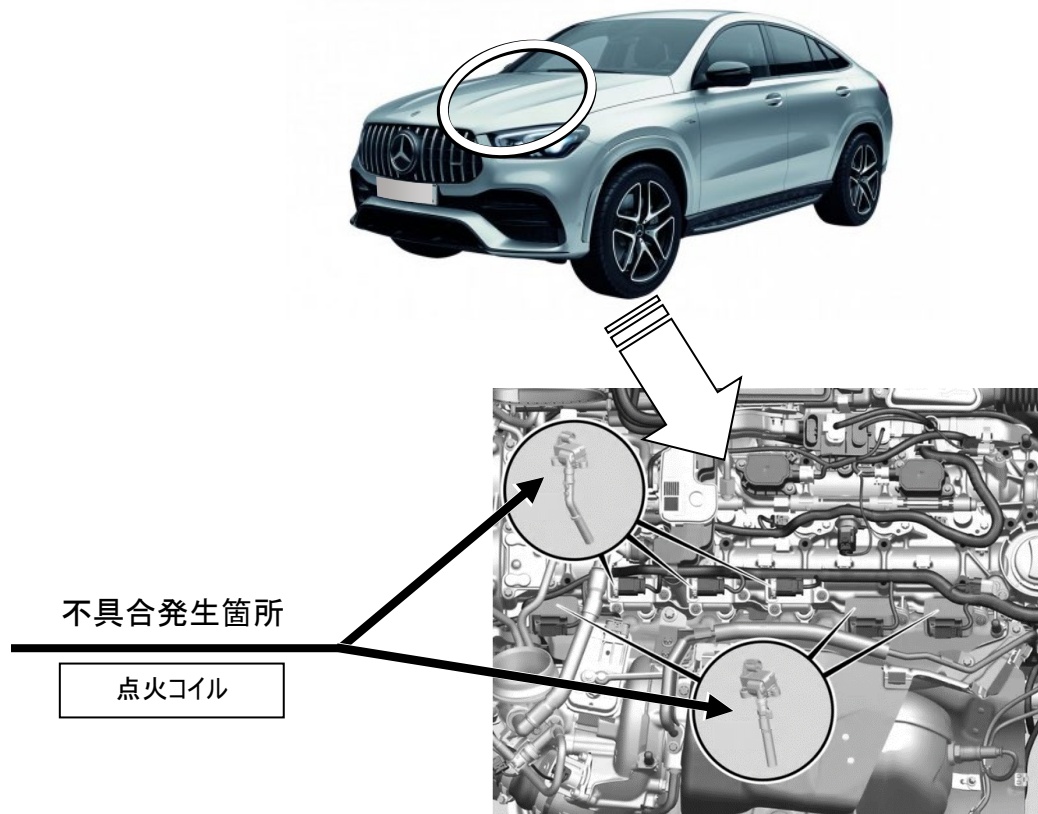
注:  は点検し、正規品に交換する部位を示す

エンジンの点火コイルにおいて、装着作業が不適切なため、誤品が取付けられていたり、適切に固定されていなかったりするものがあり、影響を受けたシリンダが失火することがある。そのため、エンジンの出力が低下するとともにエンジン警告灯(MIL)が点灯し、最悪の場合、排出ガスが基準値を超えるおそれがある。

全車両、点火コイルを取り外して点検し、誤品や損傷があるものは正規の部品に交換する。

識別 : 車台番号の付近に黄色ペイントを塗布する
