## 改善箇所説明図

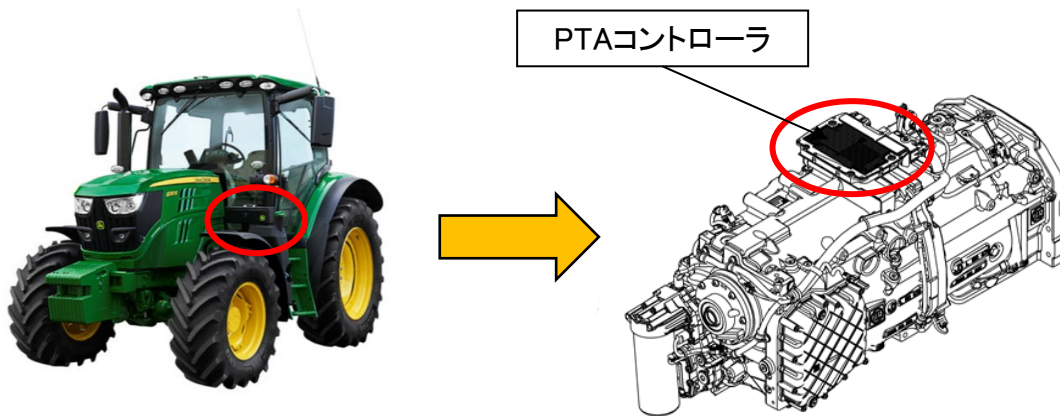
### 不具合発生箇所

農耕トラクタの動力伝達装置において、走行を制御するPTAコントローラのシール面の洗浄が不適切なため、シールの性能が不十分なものがある。そのため、コントローラ内に水が浸入し、最悪の場合、走行が停止するおそれがある。

は交換部品を示す。

### 改善内容

全車両、シール面をレーザー洗浄したPTAコントローラの良品に交換する。

### 識別

運転席左部に貼付されているシリアルナンバーラベルの横に「No.外-3233」のステッカーを貼り付ける
