# 改善箇所説明図

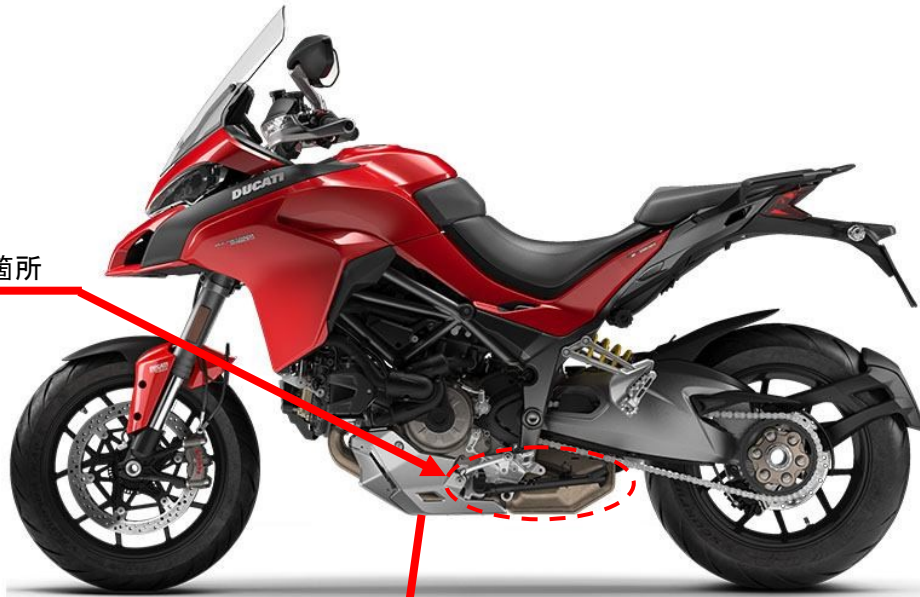
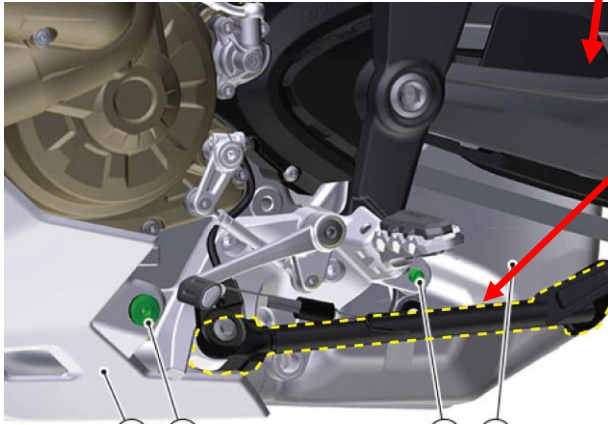
基準不適合発生箇所

サイドスタンドアーム

不具合発生箇所

サイドスタンドにおいて、可動部(サイドスタンドアーム)のアーム支点と脚部の溶接が不適切なため、駐車中の車重に耐えられず、溶接部が破損するものがある。そのため、駐車中にサイドスタンドが外れ車両が転倒するほか、最悪の場合、走行中にサイドスタンドが脱落し、他の交通の妨げとなるおそれがある。

サイドスタンドアーム (良品)

全車両、当該サイドスタンドアームを良品に交換する。

改善実施車には外-3236のステッカーを貼付する。
