## 改善箇所説明図

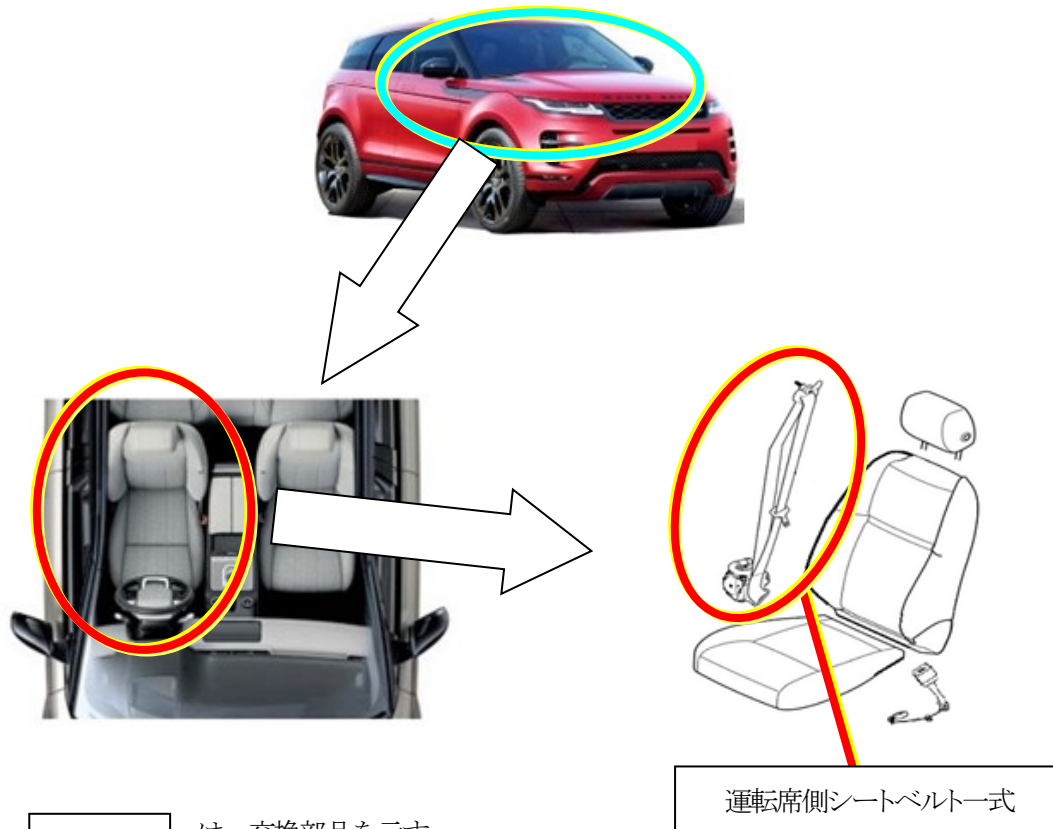
### 基準不適合発生箇所

運転席シートベルトにおいて、シートベルトリトラクタ（ベルト巻取り装置）の製造が不適切なため、急ブレーキ時等にシートベルトが固定されないことがある。そのため、衝突時に乗員を拘束できず、最悪の場合、乗員が過度の傷害を負うおそれがある。

### 改善の内容

全車両、運転席シートベルトを点検し、該当するものは運転席シートベルト一式を良品に交換する。  
識別：助手席ドアヒンジボルトに白色ペイントを塗布する。
