## 改善箇所説明図

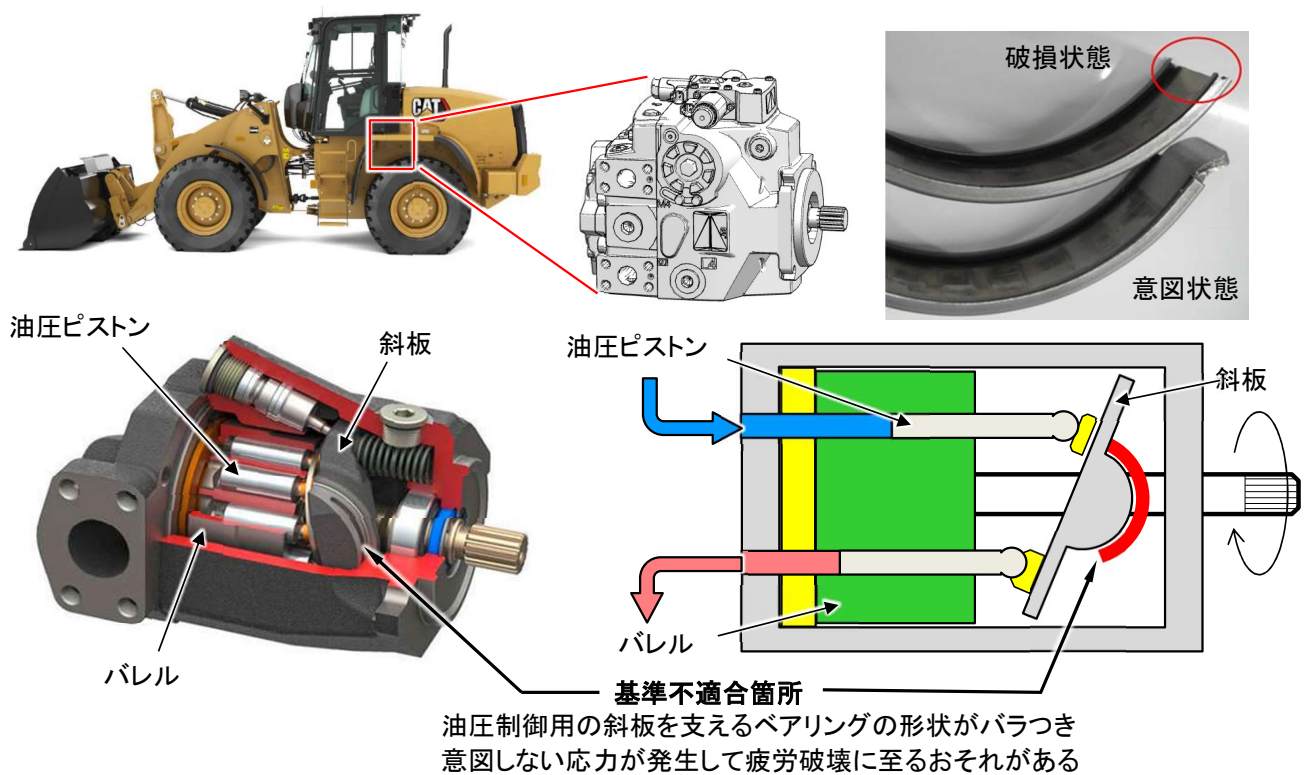
ショベルローダの走行用油圧ポンプにおいて、内部の斜板を支えるベアリングの形状にばらつきが大きいものがある。そのままの状態で使用を続けるとベアリングが破損し、走行用の油圧が意図通りに出力されなくなり、最悪の場合は走行ができなくなるおそれがある。

全車両、良品のベアリングを取り付けたポンプと交換する。

識別：改善実施済み車については、キャブ後面ガラス左下、又は、左支柱下に実施済みであることを示す旨のステッカーを貼付する。
