## 改善箇所説明図

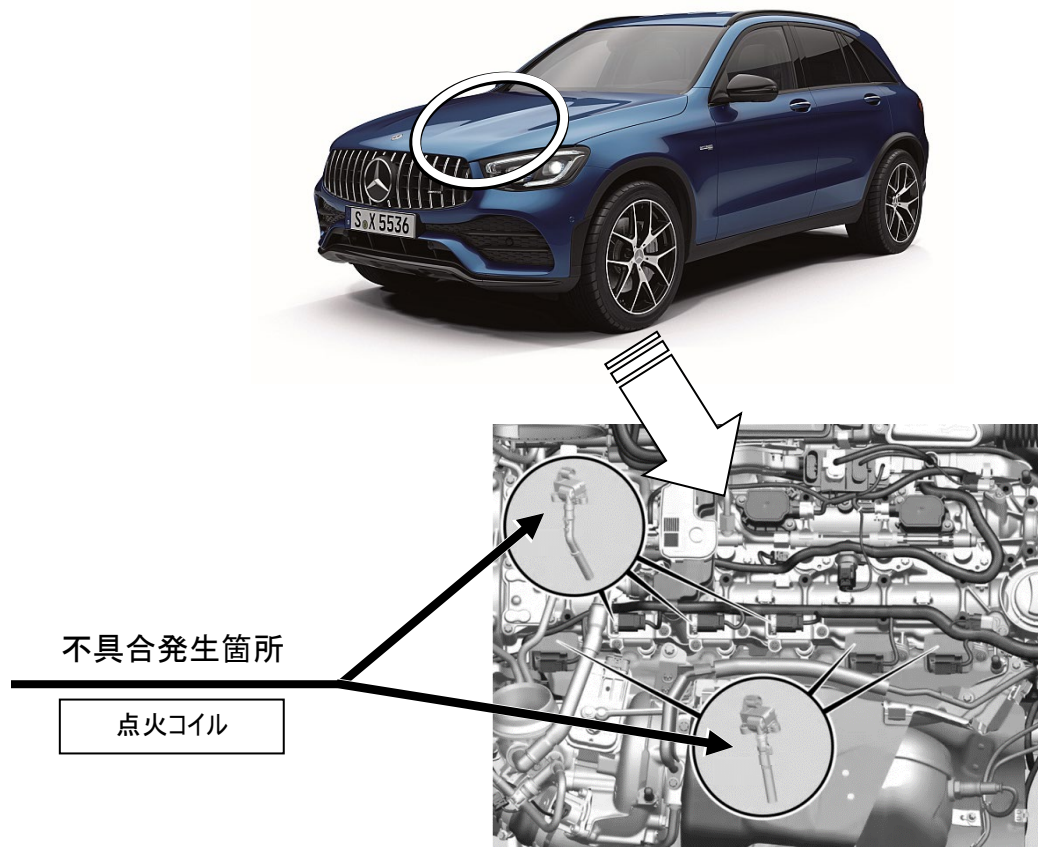
注:  は良品に交換する部位を示す

エンジンの点火コイルにおいて、生産管理が不適切なため、絶縁部に使用される樹脂に誤った混合物が使用されているものがあり、絶縁性能が低下することで影響を受けたシリンダが失火することがある。そのため、エンジンの出力が低下するとともにエンジン警告灯(MIL)が点灯し、最悪の場合、排出ガスが基準値を超えるおそれがある。

全車両、点火コイルを良品に交換する。

識別 : 車台番号の付近に黄色ペイントを塗布する
