## 改善箇所説明図

### 不具合の内容

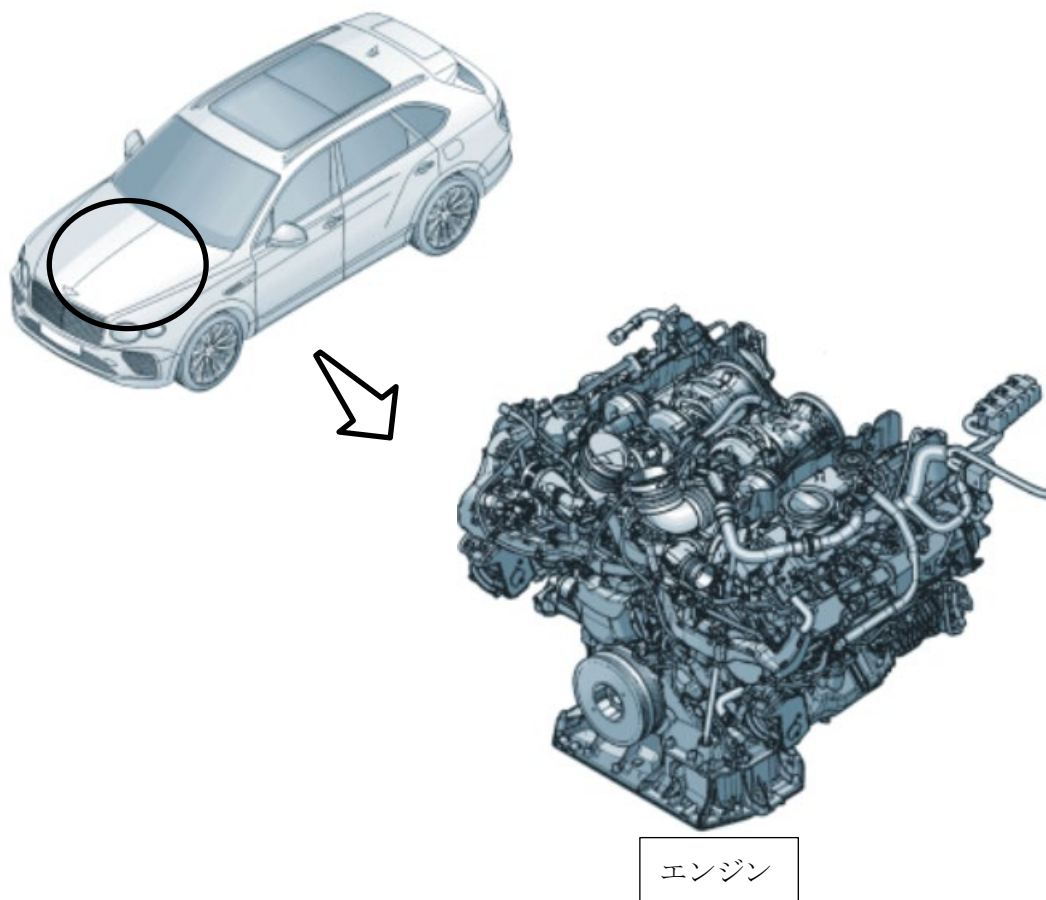
注意：  は交換する部品を示す。

ガソリンエンジンにおいて、サプライヤーの製造工程が不適切なため、エンジンブロックに亀裂が発生しているものがある。そのため、使用過程において亀裂が悪化することにより、エンジンオイルが漏れ出し、最悪の場合、漏れ出したエンジンオイルが排気管に付着し、火災に至るおそれがある。

当該車両のエンジンを良品と交換する。

バッテリーのベンチレーションホースに白色のペイントを塗布し識別とする。
