## 改善箇所説明図

### 不具合の内容

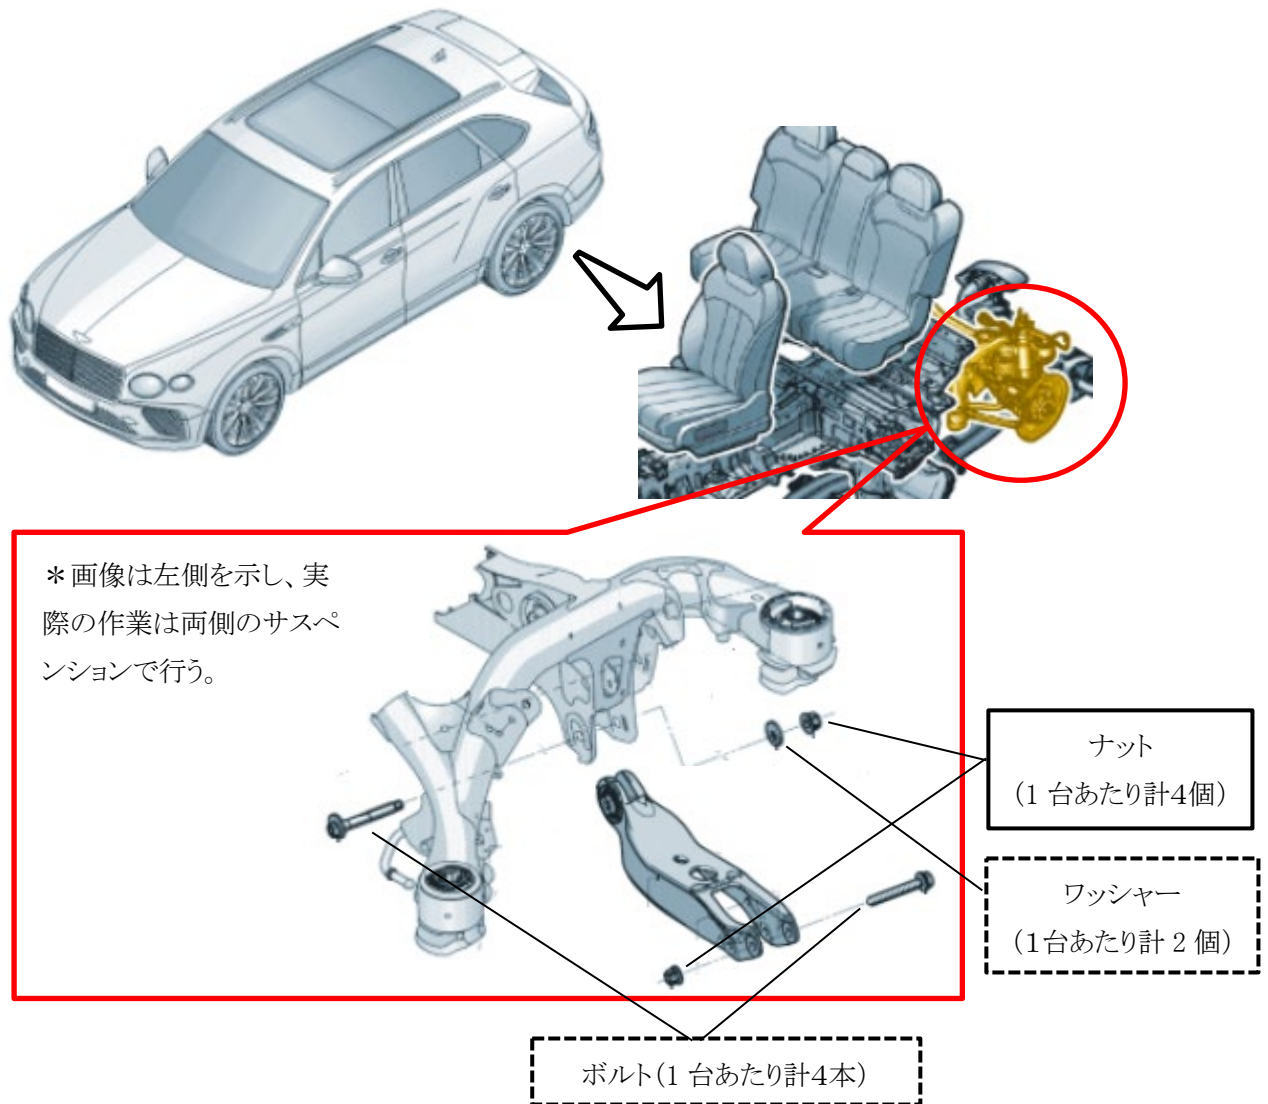
注意:  は交換する部品を示す。  
 は点検結果により交換する部品を示す。

後部サスペンション機構において、サスペンションアーム類を固定するナットの材料が不適切なため、車両使用過程で当該ナットに亀裂が発生することがある。そのため、アーム類の固定部が緩むことで直進安定性が損なわれ、最悪の場合、ハンドル操作が困難となるおそれがある。

全車両、該当するナットを良品と交換する。また、ナットに亀裂または緩みが発生している場合は、ボルトとワッシャーを新品に交換する。

バッテリーの固定ストラップに赤色のペイントを塗布し識別とする。
