# 改善箇所説明図

## ブレーキキャリパー

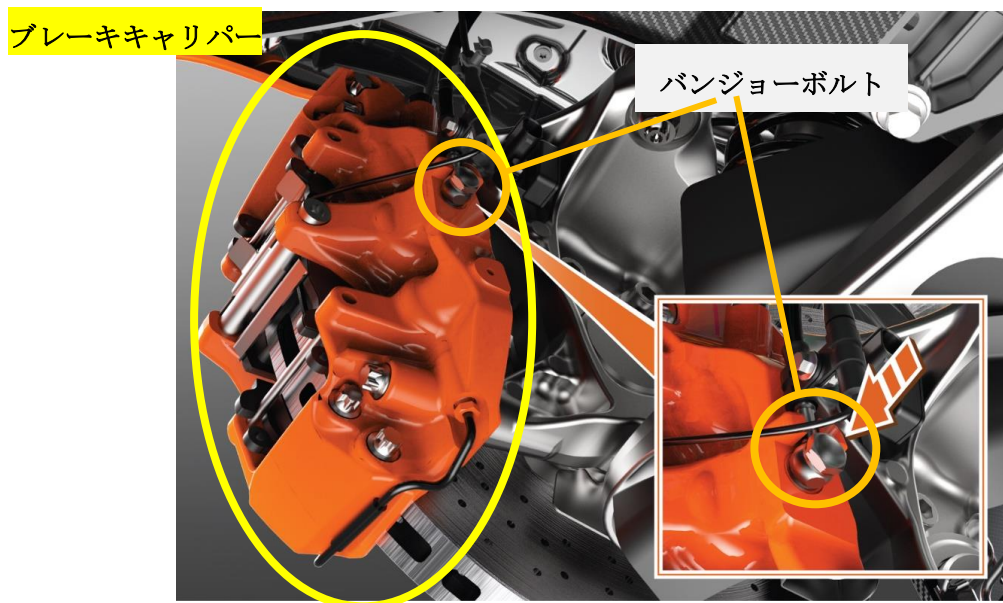
### 基準不適合発生箇所

ブレーキキャリパーにおいて、ブレーキオイルを通すバンジョーボルトの製造工程管理が不適切なため、ブレーキオイルを通す穴がないボルトが取付けられているものがある。そのため、ブレーキキャリパーにブレーキオイルの供給ができないため、ブレーキが動作しないおそれがある。

全車両、バンジョーボルトの状態をチェックし、不良品が取付けられている場合は良品に交換する。

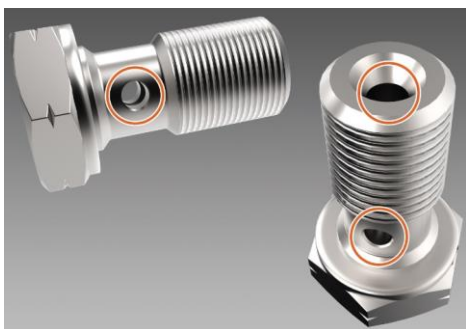
良品（オイル穴が開いている）

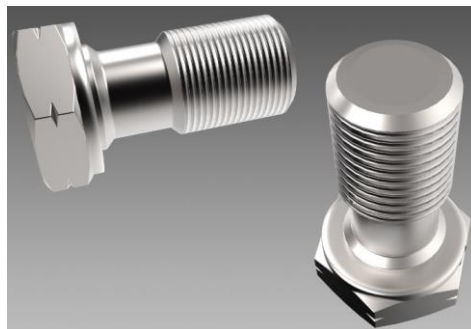
不良品（穴が開いていない）
