## 改善箇所説明図

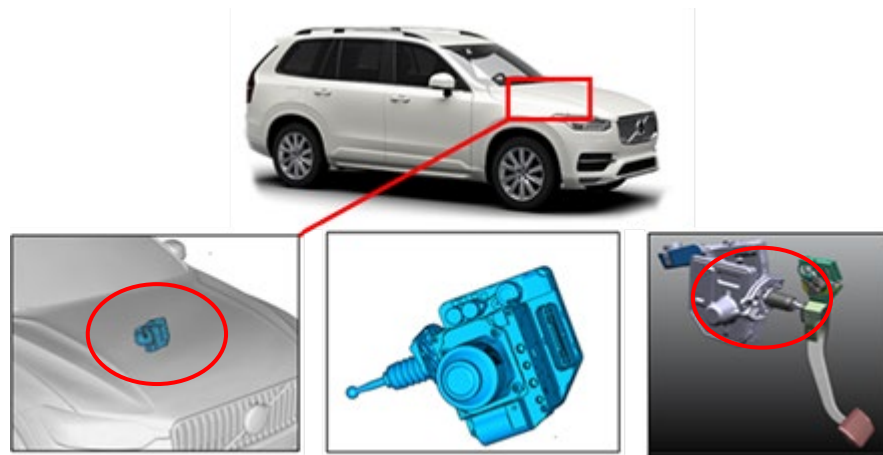
ハイドロリックユニット

基準不適合発生箇所

制動装置のハイドロリックユニットにおいて、製造機器の管理が不適切なため、内部モーターへ高いトルクが必要となった場合、モーターが損傷することがある。そのため、ブレーキ警告灯等が点灯するとともにABSの作動が停止し、通常より大きなブレーキ踏力が必要となり、想定よりも制動停止距離が長くなるおそれがある。

全車両、ハイドロリックユニットを対策品に交換する。

運転者席側ドアアヒンジ取り付けボルト(上側)の頭に白ペンを塗布する。
