## 改善箇所説明図

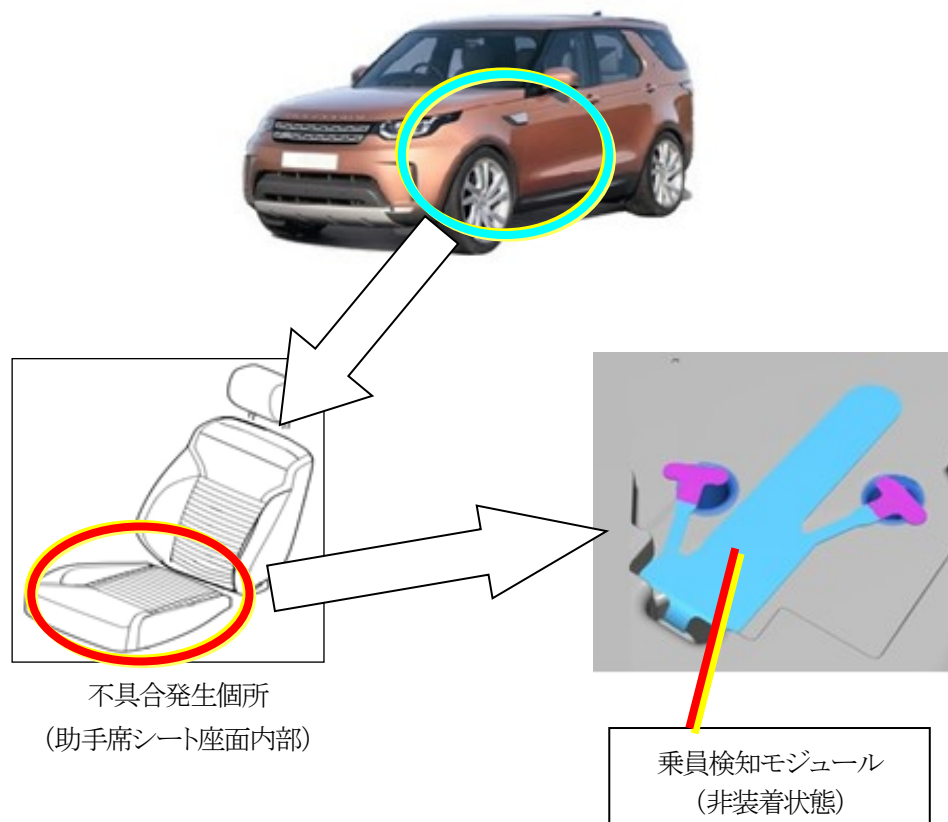
注：  は、装着部品を示す。

助手席の乗員の有無を検知する乗員検知モジュールが装着されていない車両があり、そのままの状態ではシートベルト非装着時の警告灯が作動しない。

全車両、乗員検知モジュールを装着する。

識別：助手席側シートフレーム外側前部取付ボルトに銀ペイントを塗布する。
