## 改善箇所説明図

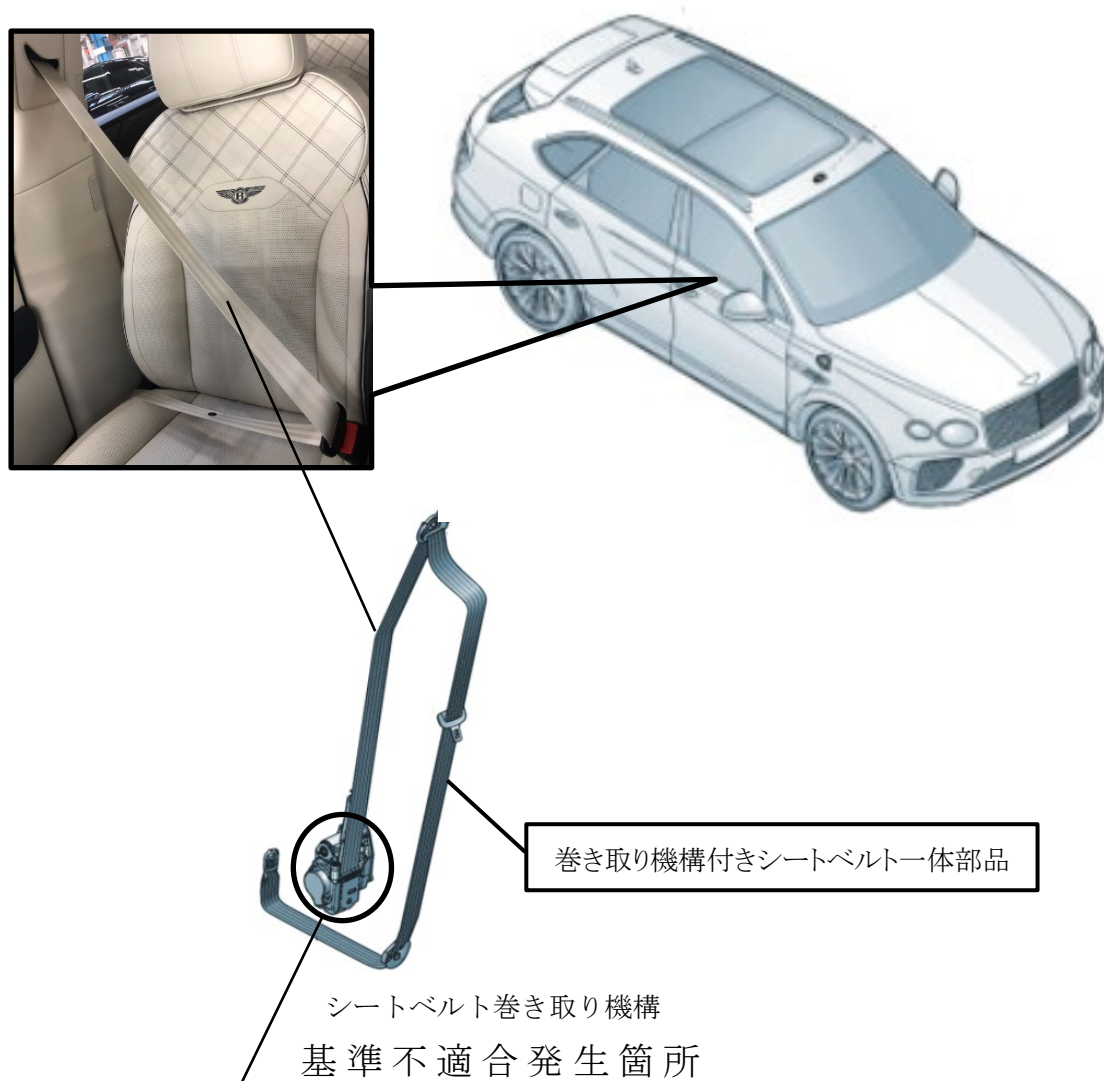
助手席シートベルトの巻き取り機構において、一部構成部品の寸法評価が不適切なため、チャイルドシート用ロック機能が正しく作動しないものがある。そのため、車両衝突時にチャイルドシートを適切に拘束することができず、最悪の場合、チャイルドシートの乗員が負傷するおそれがある。

は交換する部品を示す。

全車両、助手席シートベルトのチャイルドシート用ロック機能を点検し、正しく機能しない場合は巻き取り機構付きシートベルト一体部品を良品と交換する。

識別： ブレーキオイルのリザーバータンクに白色のペイントを塗布し識別とする。
