## 改善箇所説明図

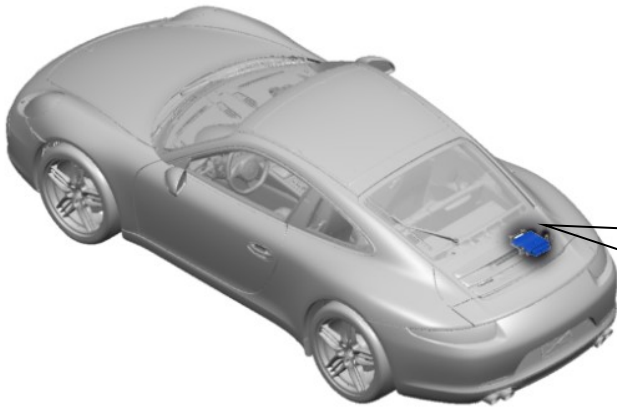
DME(エンジンコントロールユニット)

原動機の制御プログラムが不適切なため、高温負荷使用、または走行距離積算によりO2センサーの機能が損なわれることがある。そのため、エンジンチェックランプが点灯し、排出ガス基準値を超えるおそれがある。

全車両、エンジン制御プログラムを対策プログラムに書き換える。なお、エンジンチェックランプが点灯していた場合は、O2センサーを新品に交換を行う。
