## 改善箇所説明図

### 基準不適合発生箇所

油圧リリーフバルブ

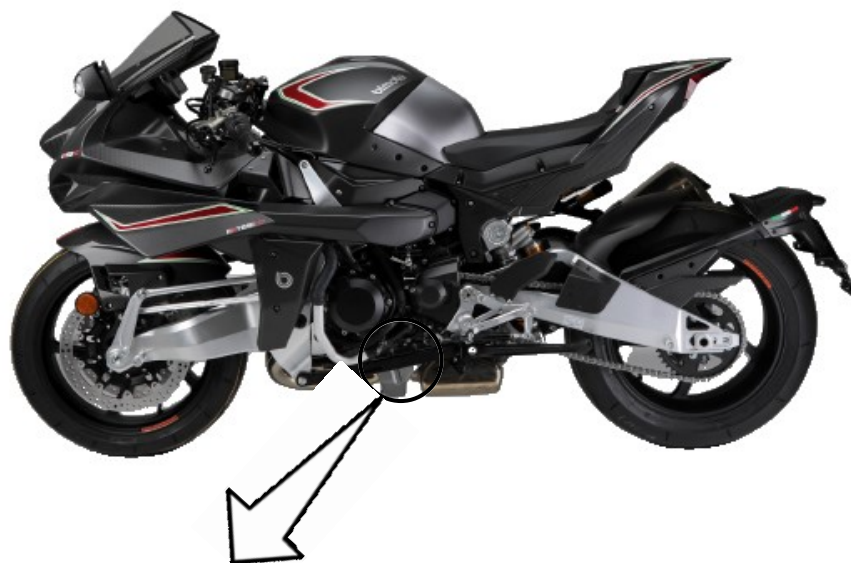
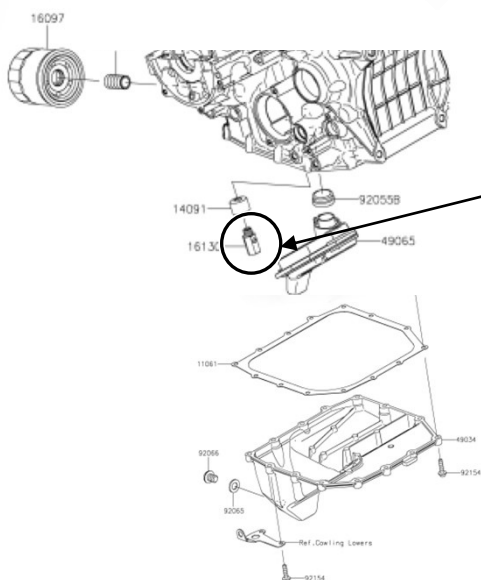
エンジンの油圧を調整するリリーフバルブにおいて、組み立て作業が不適切なため、リリーフバルブの構成部品が脱落し、エンジンの油圧が低下する場合があります。そのため、油圧警告灯が点灯するとともにエンジンが潤滑不良となり、最悪の場合、エンジンが停止するおそれがある。

**改善の内容：**全車両、リリーフバルブを良品に交換する。リリーフバルブの構成部品に脱落が認められた場合は、エンジン内部を点検し損傷部位を交換する。

識別：エンジンクランクケース右側上面（原動機番号打刻位置付近）にイエローマーキングをする。
