## 改善箇所説明図

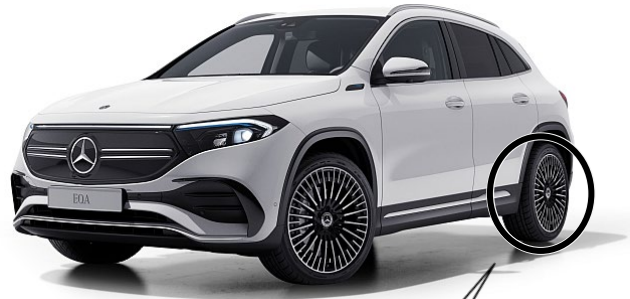
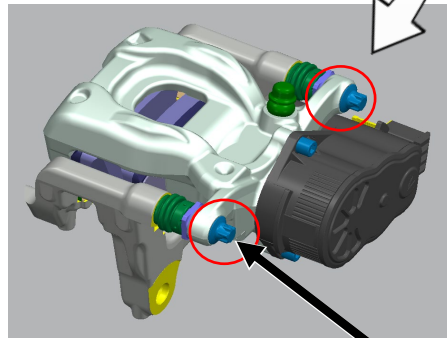
ブレーキキャリパ

不具合発生箇所

フローティングキャリパ固定ボルト

注：  は正規の締付けトルクで固定する部位を示す

後輪のブレーキキャリパにおいて、製造設備の保守管理が不適切なため、フローティングキャリパ固定ボルトの締付けが不十分なものがある。そのため、走行中に当該ボルトが緩み脱落することで異音が発生する。また、フローティングキャリパが固定されなくなることによってブレーキ配管が損傷してブレーキ液の漏れが発生すると、警告灯が点灯し、最悪の場合、制動性能が低下するおそれがある。

全車両、フローティングキャリパ固定ボルトを正規の締付けトルクで固定する。なお、緩みにより損傷がある場合は、関連する部品を新品に交換する。

識別：車台番号の付近に黄色ペイントを塗布する
