## 改善箇所説明図

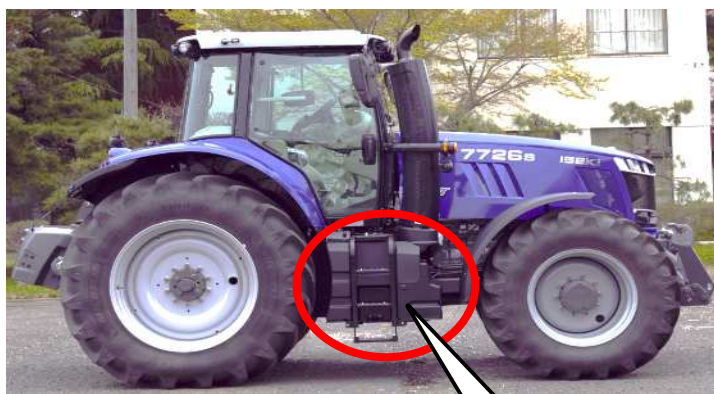
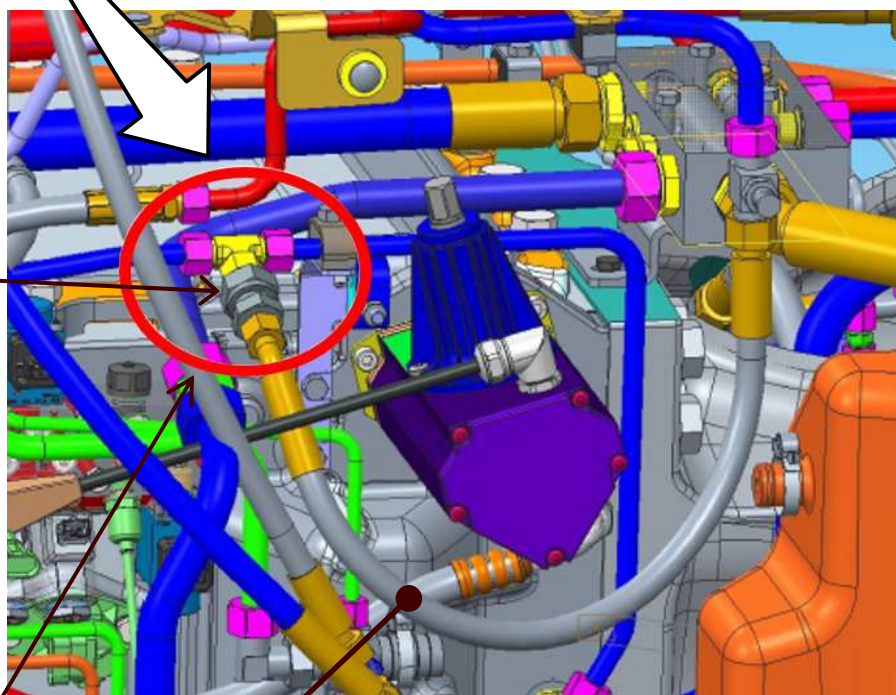
逆止弁

基準不適合発生箇所

油圧回路

注：   は追加部品を示す

農耕トラクタの制動装置において、油圧回路の設計が不適切なため、油圧回路に空気が混入するものがある。そのため、そのまま使用を続けると、ブレーキ性能が低下するおそれがある。

全車両、ブレーキの油圧回路に逆止弁を追加する。
