## 改善箇所説明図

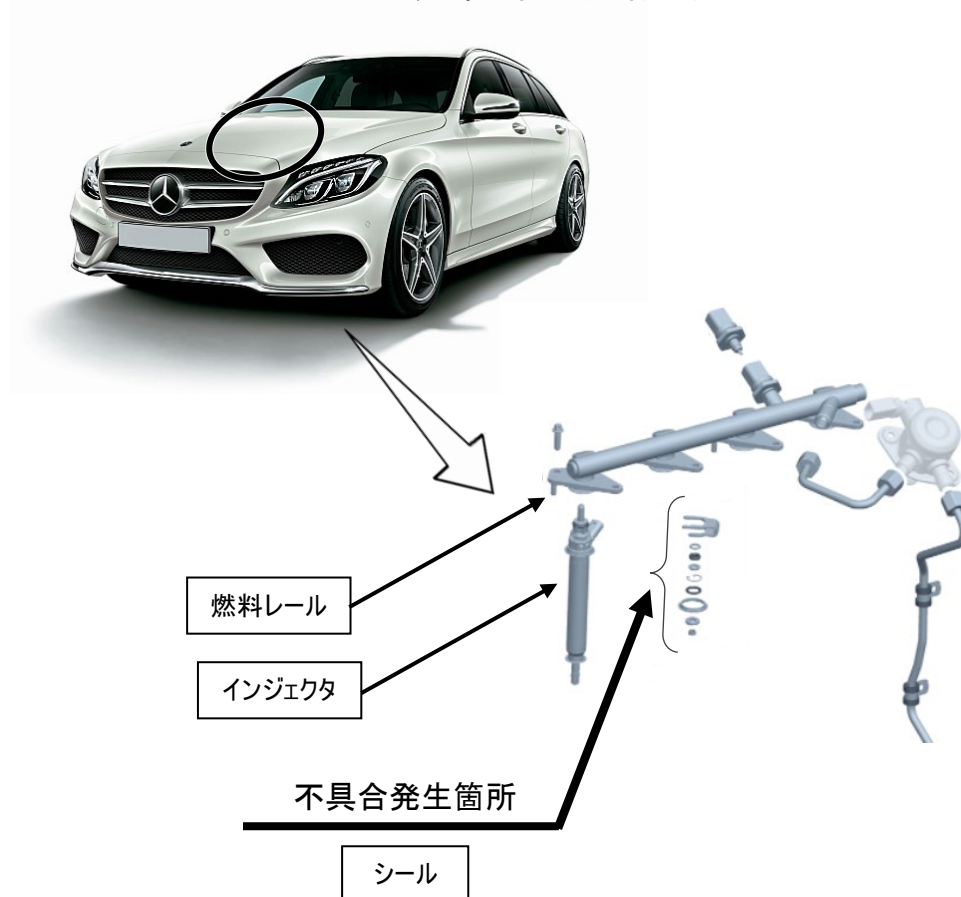
注：  は、交換する部位を示す。

エンジンの高圧燃料配管において、組付け時の管理が不適切なため、微細な粒子が燃料レールとインジェクタ間のシールに挟まっているものがある。そのため、使用過程でシールが損傷して燃料漏れが発生し、最悪の場合、漏れ出した燃料が高温部位に滴下することで火災に至るおそれがある。

全車両、燃料レールとインジェクタとシールを新品に交換する。

識別：車台番号の付近に黄色の識別ペイントを塗布する
