## 改善箇所説明図

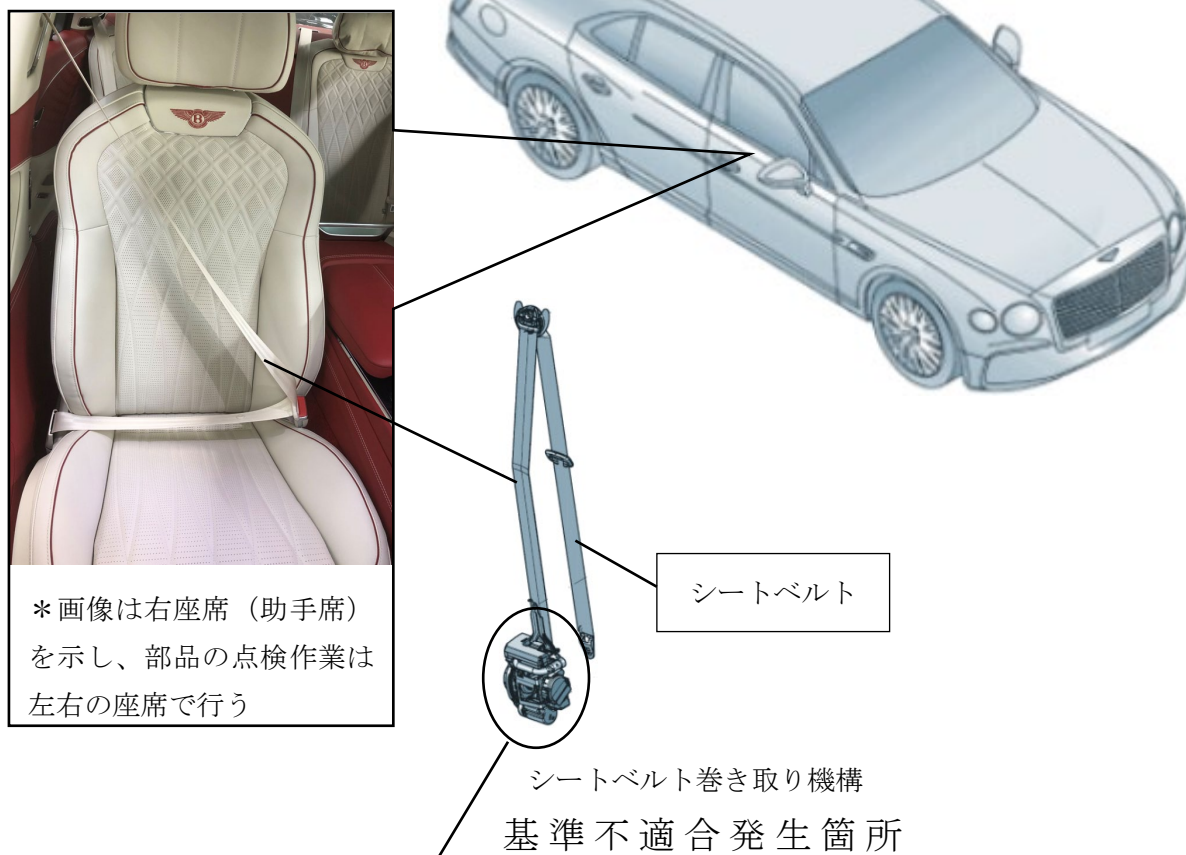
助手席において、不適切なデータ管理により、自動ロック付巻き取り機能（ALR 機能）が備わっていない誤った仕様のシートベルトが装着されているものがある。そのため、助手席にチャイルドシートを取付けた際、適切に拘束できず、最悪の場合、車両衝突時にチャイルドシートの乗員が負傷するおそれがある。また、運転席においては、自動ロック付巻き取り機能（ALR 機能）が備わっている誤った仕様のシートベルトが装着されているものがある。

は、点検結果により交換する部品を示す。

全車両、運転席及び助手席のシートベルトを点検し、誤った仕様のシートベルトが装着されている場合は正しい仕様の部品と交換する。

識別：運転席の内側のシートレールに黄色のペイントを塗布する。
